Vurdering av lausmassestabilitet og snøskredfare ved Fosslid (gbnr. 137/200 m.fl.), Valestrandsfossen, Osterøy kommune

Vår ref.:
2017-08-102 rev.4

Dato:
11.12.2017

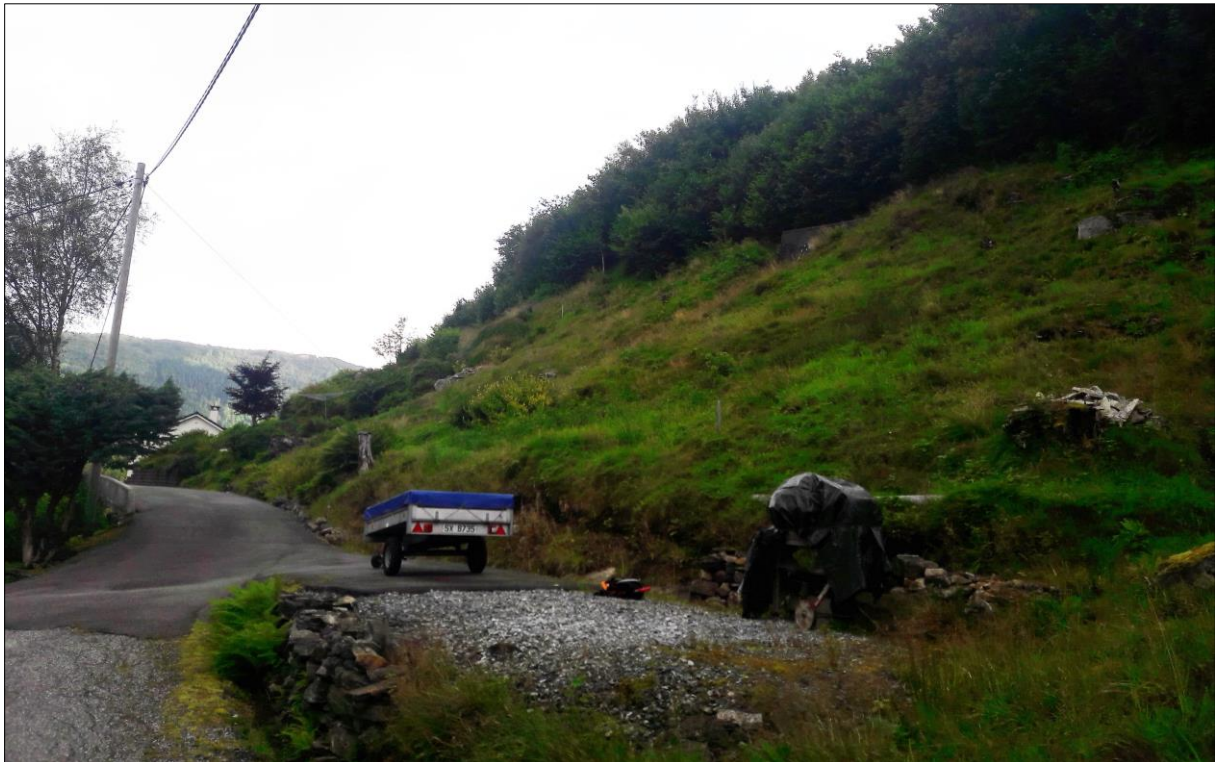
Byggetomta er i ei slak skråning med høgdeskilnad på 10-12 m frå lægste område ved vegen *Åsen* og opp til øvste del av tomta (Figur 1). Skråninga held fram med kring 25 høgdemeter opp til eit bustadområde i *Bullåsen*. Lausmassekartet til NGU har kartlagd heile tomta (gbnr. 137/200) som bart fjell. Andre delar av Valestrandsfossen er kartlagd som tynt morenedekke og forvittringsmateriale. Det er ikkje kartlagd marine avsetjingar i nærleiken til planområdet. Marin grense i område er på om lag 57 m o.h., det vil sei at heile tomta var under havet etter siste istid.

Figur 1: Byggetomta er i skråninga opp til skoggrensa. Biletet er tatt mot nord.

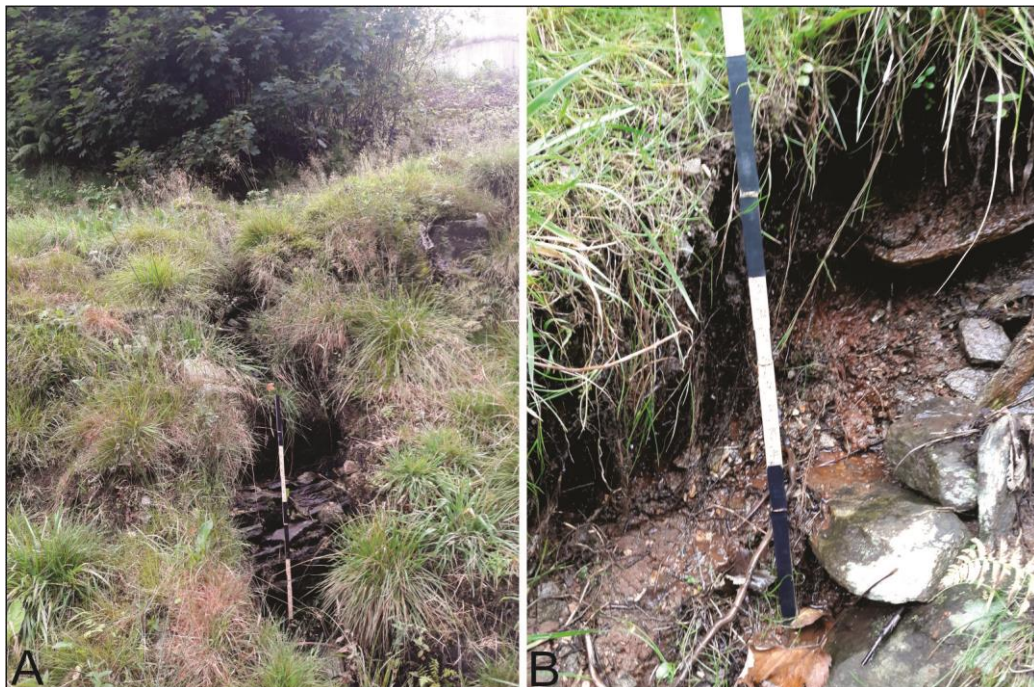
I den sørlege delen av tomta renn det ein liten bekk som har grave seg ned i lausmassane. Lausmassane består av morenemateriale frå silt/fin sand til blokker (Figur 2). Øvst er det eit tynt lag med organisk materiale (jord). Det vert ikkje påvist leire i det undersøkte området. Fleire stadar i skråninga er det fjell i dagen (Figur 3), og lausmassedekket er generelt tynt i heile skråninga. Vi anslår at på det tjukkaste er det eit 40-50 cm lag med lausmassar over fast fjell. I skråninga ovanfor (aust for) planområdet er det endå tynnare lausmassedekke, for det meste jord, direkte over fast fjell (Figur 4). Her vert det òg observert fleire mindre blokker, og enkelte kviler mot trea, som for det meste består av

Figur 2: A: I sørlege del av tomta renn det ein bekk som har grave seg ned gjennom lausmassane til fast fjell. B: Lausmassane består av morenemateriale frå grov silt/sand til blokker.

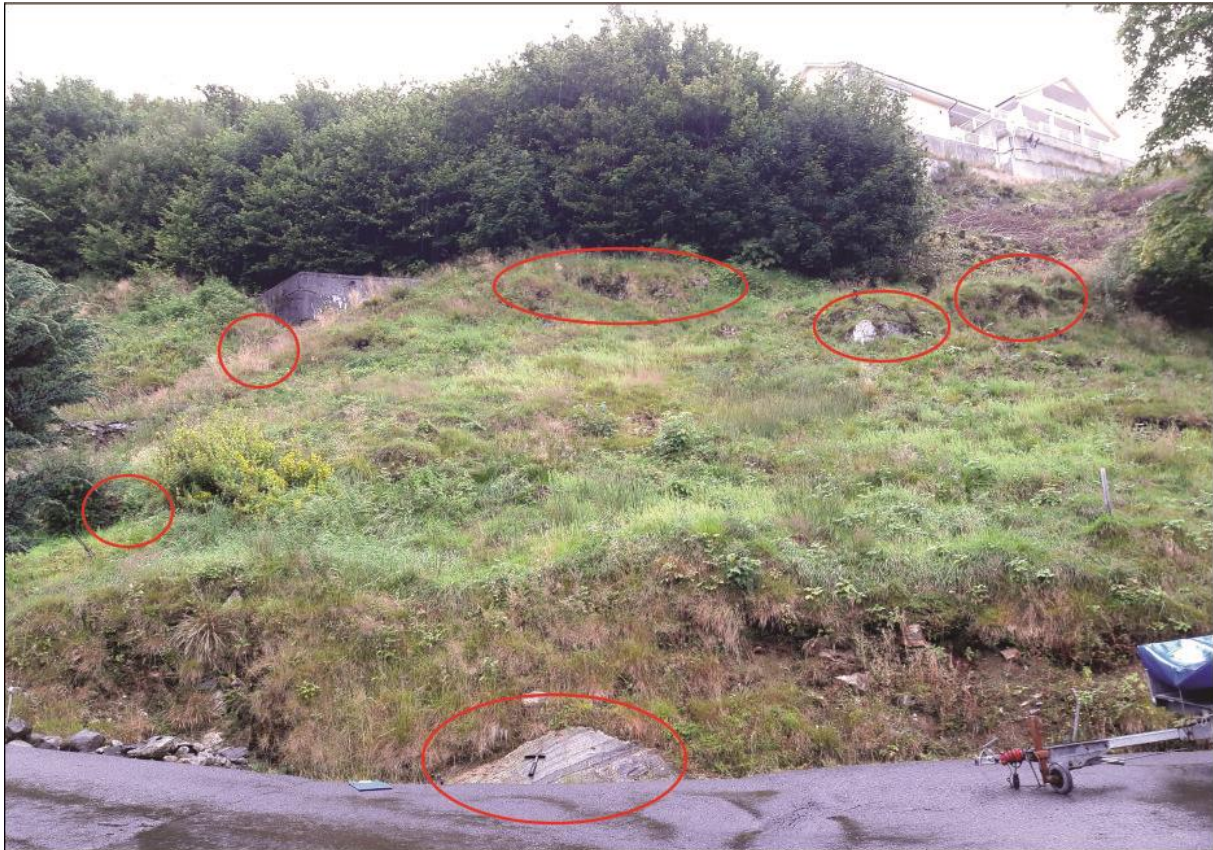
Figur 3: Område med fjell i dagen

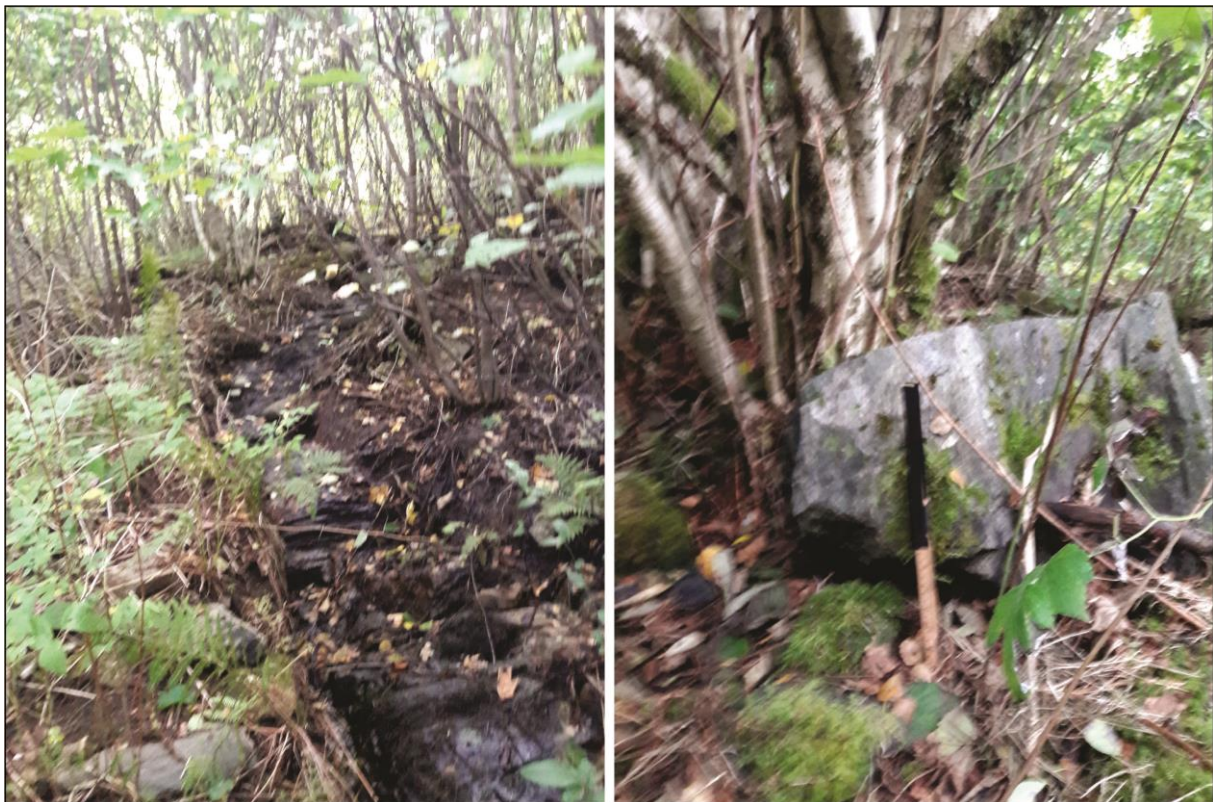
Morenemateriale er i seg sjølv eit relativt stabilt materiale. Der bustadblokka skal byggast vil lausmassane verta fjerna, så stabiliteten til lausmassane i planområdet er ikkje ei relevant problemstilling. Stabiliteten til lausmassane i skråninga aust for planområdet vert vurdert som god. Her er det eit tynt lausmassedekke av jord direkte over fast fjell. Nedslagsfeltet er avgrensa til sjølve skråninga, og det er i tillegg skog som stabiliserer det tynne lausmassedekket. Hellingskart basert på laserdata frå området (Figur 5), viser at det er ein stor del av skråninga som har under 30° helling, og dermed for låg helling til utløysing av lausmasseskred.

Figur 4: Skråninga aust for planområdet er prega av eit tynt torvlag over fast fjell. Det er observert fleire blokker som støttar seg til trea.

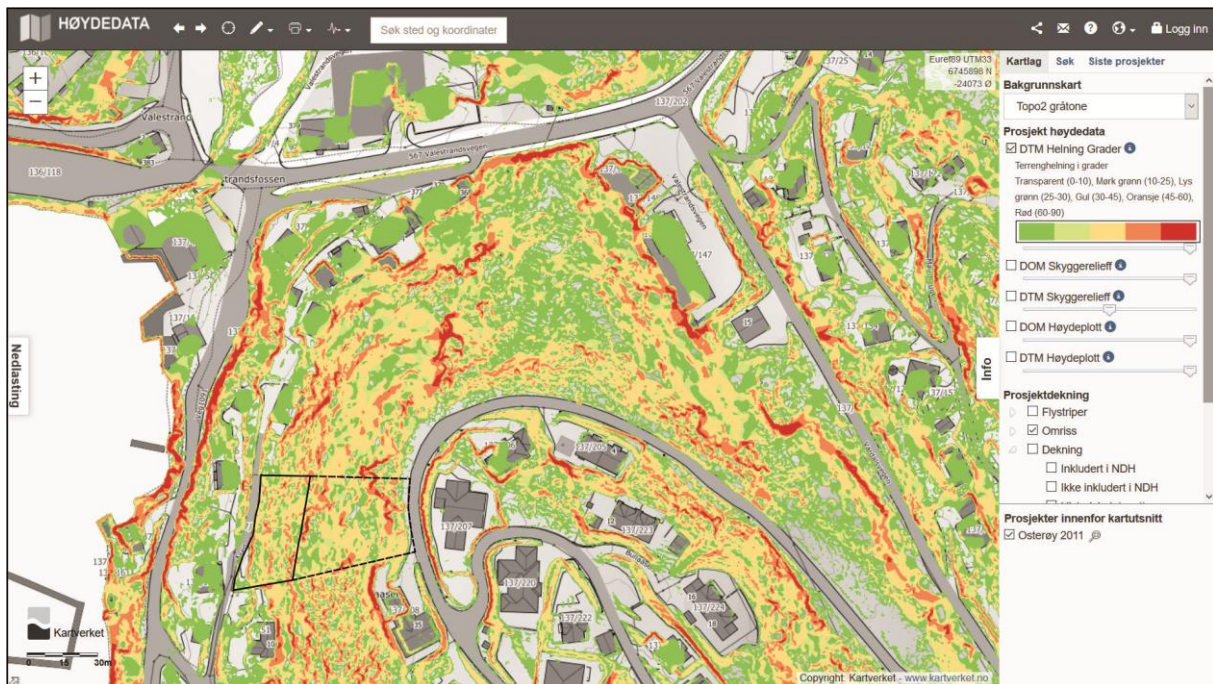
Figur 5: Hellingkart basert på lasermålte data. Ein stor del av skråninga har under 30° helling, og dermed for låg helling til at lausmasseskred kan oppstå. Planområdet er markert med svart omriss, og skråninga direkte ovanfor med stipla omriss.

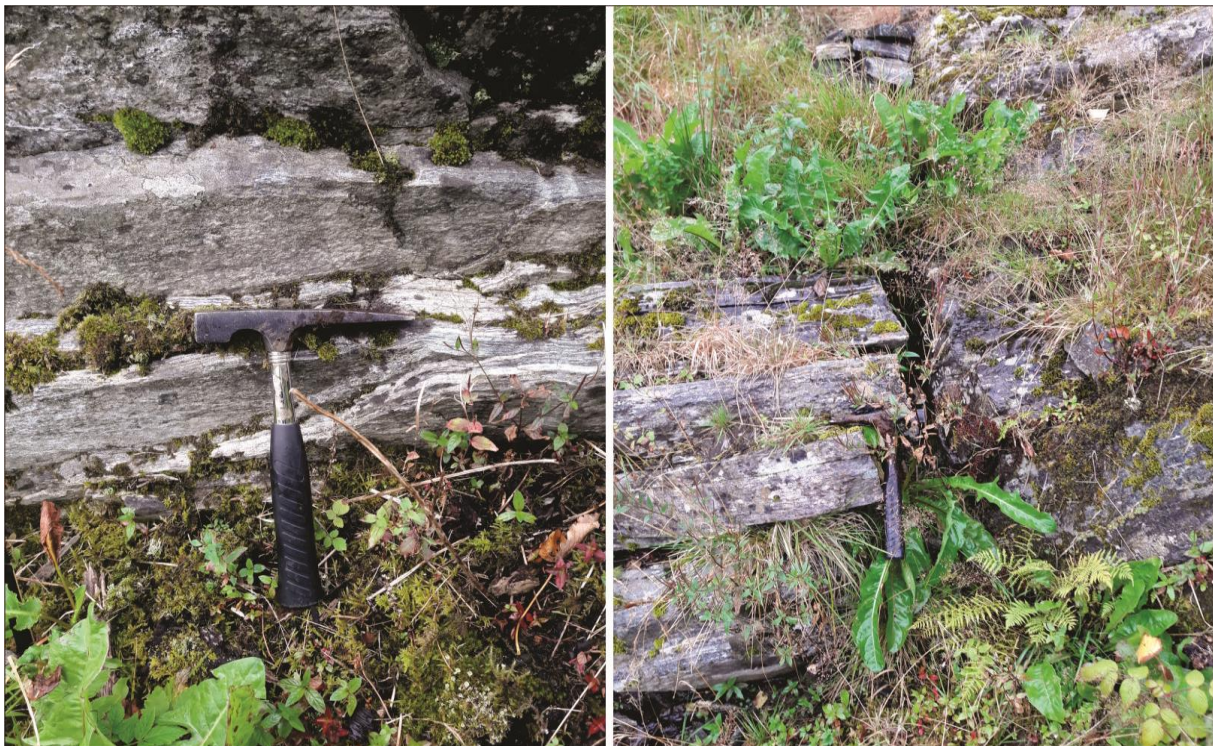
Bergarten på tomta er ein gneis, som er ein metamorf bergart. Den har tydleg foliasjon, det vil sei at minerala er orientert i band. Gneis sprekk ofte opp langs foliasjonen. På den undersøkte tomta er foliasjonen orientert med strøk og fall 320/70. Det betyr at foliasjonen står omtrent normalt på og parallelt med skråninga (Figur 6). Fleire av fjellblottingane viser at fjellet har sprukke opp langs foliasjonen, som har ført til at flate blokker har velta ut. Fleire slike ligg spreidd i skråninga og det er òg laga murar av slike flate blokker. Kvaliteten til fjellet varierer frå godt nedst i skråninga til oppsprukke og dårleg øvst på tomta. Vi antar at det skal sprengast vekk ein del av fjellet før utbygginga, og det vil då vera viktig å forsikra seg om at kvaliteten til fjellet/berggrunnen er tilfredsstillande. Sidan fjellet nedst i skråninga er av god kvalitet vil ein truleg finne fjell med god kvalitet under det dårlege fjellet i skråninga.

Figur 6: Bergarten er gneis som har foliasjon omtrent normalt på skråninga. Bergarten sprekk opp langs foliasjonen og fører til flate blokker som ligg i skråninga.

Vi konkluderer med at stabiliteten til lausmassane i planområdet ikkje fører til problem for utbygging av bustadblokka. Vidare konkluderer vi med at det ikkje er fare for lausmasseskred med skadepotensiale, frå skråninga ovanfor planområdet. Ved utbygging er det viktig at det vert fjerna fjell av dårleg kvalitet, slik at fundamentet vert sett på fast fjell med god kvalitet. Dersom fjellet/berggrunnen etter sprenging ikkje er av god kvalitet, må det gjerast vurdering av geolog for å finna ei sikker løysing. Når ein sprenger seg inn i skråninga, vil ein fjerna noko av skråningsfoten, og dermed gjera skråninga meir ustabil, deriblant lausmassane. Avhengig av korleis dette vert utført og korleis fjellet viser seg å vera, må det også vurderast om det er naudsynt å støtta opp fjellet og lausmassane ovanfor, til dømes med ein mur.

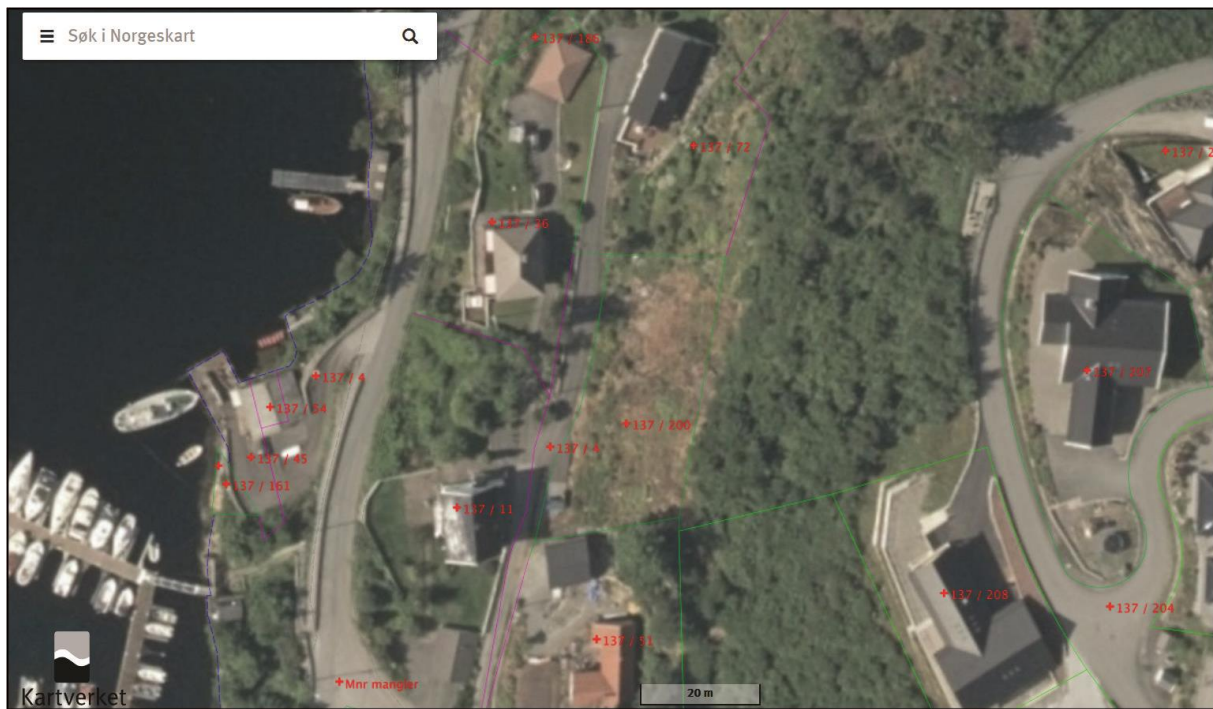
Figur 7: Flyfoto over planområdet og området rundt. Viser at det veks tett lauvskog like over øvre plangrense og opp til toppen i Bullåsen.

Sidan skogen er gunstig med tanke på snøskred, steinsprang og også til å stabilisera lausmassedekke for å unngå utvasking/utrasing, bør det vurderast om det skal leggst inn i omsynssone med restriksjon på flatehogst.
