Lonevåg beslagfabrikk  
**HOLMANE NÆRING**  
**SKREDFAREKARTLEGGING**

**Dato: 28.08.2020**  
**Versjon: 04**

<b>Oppdragsgiver:</b>	Lonevåg beslagfabrikk AS
<b>Tittel på rapport:</b>	Holmane næring - Skredfarekartlegging
<b>Oppdragsnavn:</b>	Skredfarevurdering, reguleringsplanarbeid Osterøy kommune
<b>Oppdragsnummer:</b>	529358-01
<b>Utarbeidet av:</b>	Anja H. Pedersen
<b>Oppdragsleder:</b>	Anna Wathne
<b>Tilgjengelighet:</b>	Åpen

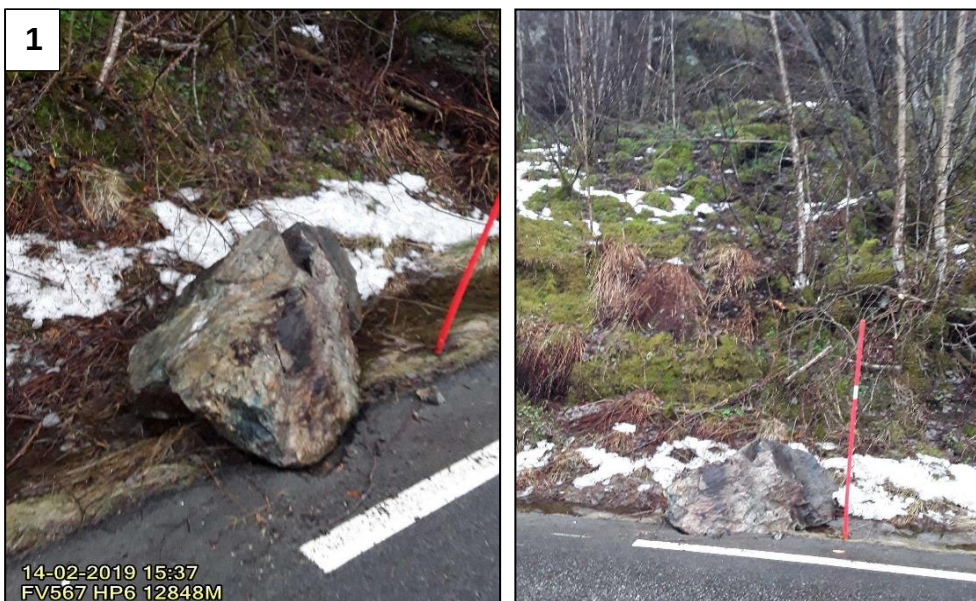
Figur 13 Steinsprang som inntraff 14.02.2019. Bilder fra Statens vegvesen.

I nasjonal skredatabase (skredatlas.nve.no) er det ikke registrert skredhendelser innenfor aktuelt planområde. Det er registrert en hendelse med steinsprang i Statens vegvesens vegkart (www.vegkart.no) som er innenfor aktuelt planområde. Registrert hendelse [1] inntraff 14.02.2019 på fv.567 ved HP6 m12848 – 12849. Stein løsnet fra vegskjæring. Størrelsen på nedfallet var mindre enn 1 m<sup>3</sup> (Figur 13).

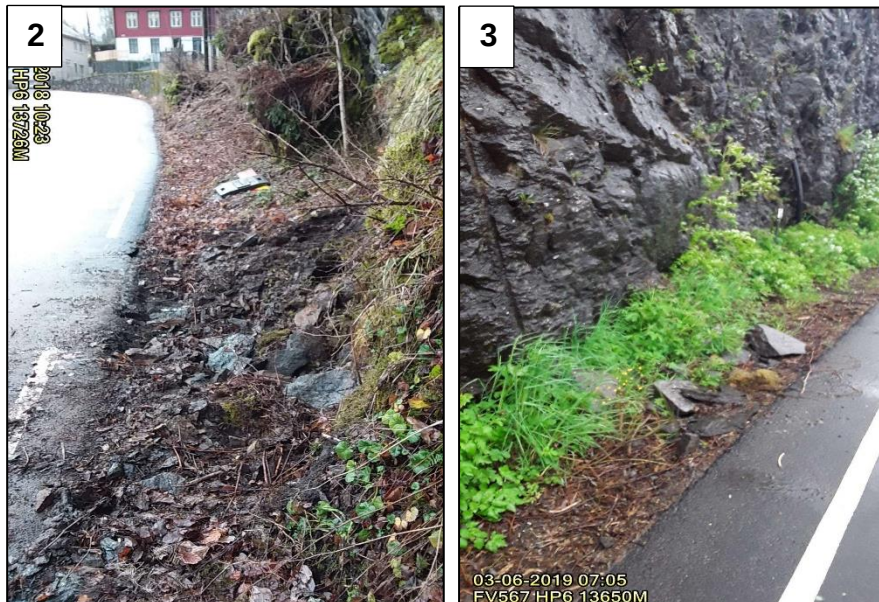
Figur 14: Steinspranghendelser utenfor planområdet, langs fylkesvegen. Bilder fra Statens vegvesen.

I tillegg er det registrert to steinspranghendelser til langs fv. 567 som er utenfor planområdet, henholdsvis 30.11 2018 [2] og 03.06.2019 [3]. Begge skredene er vurdert å være mindre enn 1 m<sup>3</sup> og stoppet i veggroften. Løsneområdet for disse skredene er beskrevet som ur og fjell/dalside. Flyfoto i Figur 15 viser plassering av skredhendelsene langs fv.567.

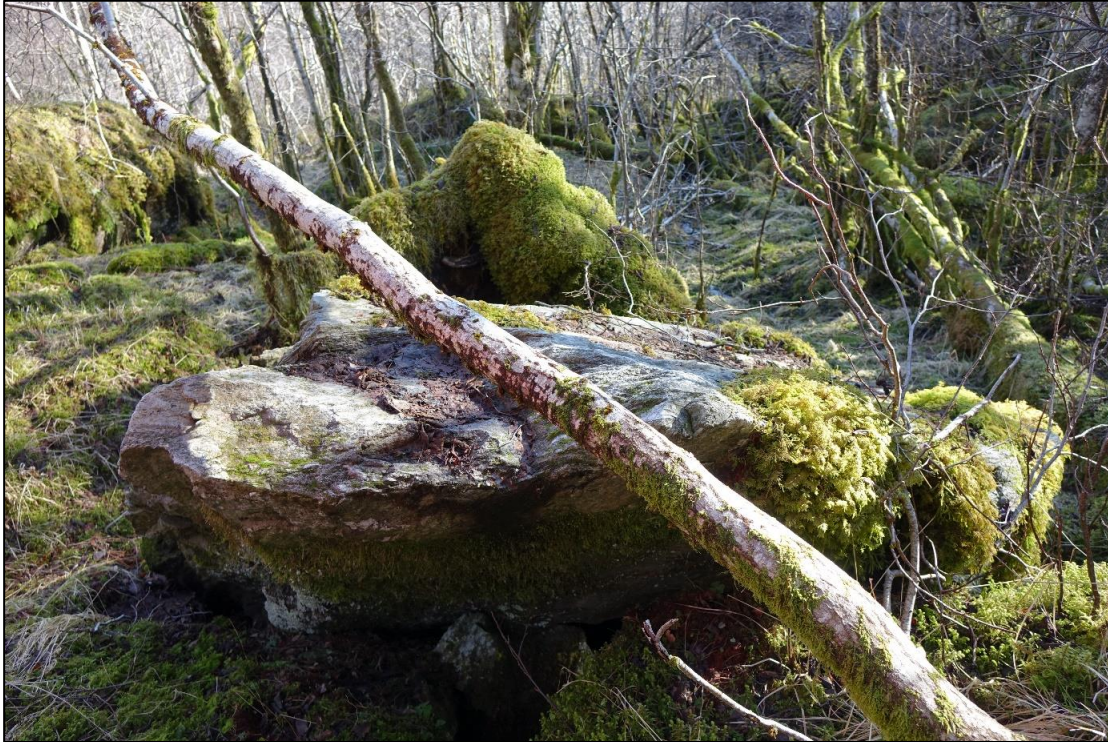
Figur 16: Historisk steinsprang, nå dekket av mose og trær.

Under befaring ble det gjort flere observasjoner av steinsprangblokker. I de flate partiene under skrentene er det flere blokker av ulike størrelser som har kommet ned. Disse er nå dekket av mose og trær (Figur 16). Det er ikke observert nyere nedfall. Steinur observert i fjellsiden har også et dekke av mose og trær. Ingen ferske blokker er observert.

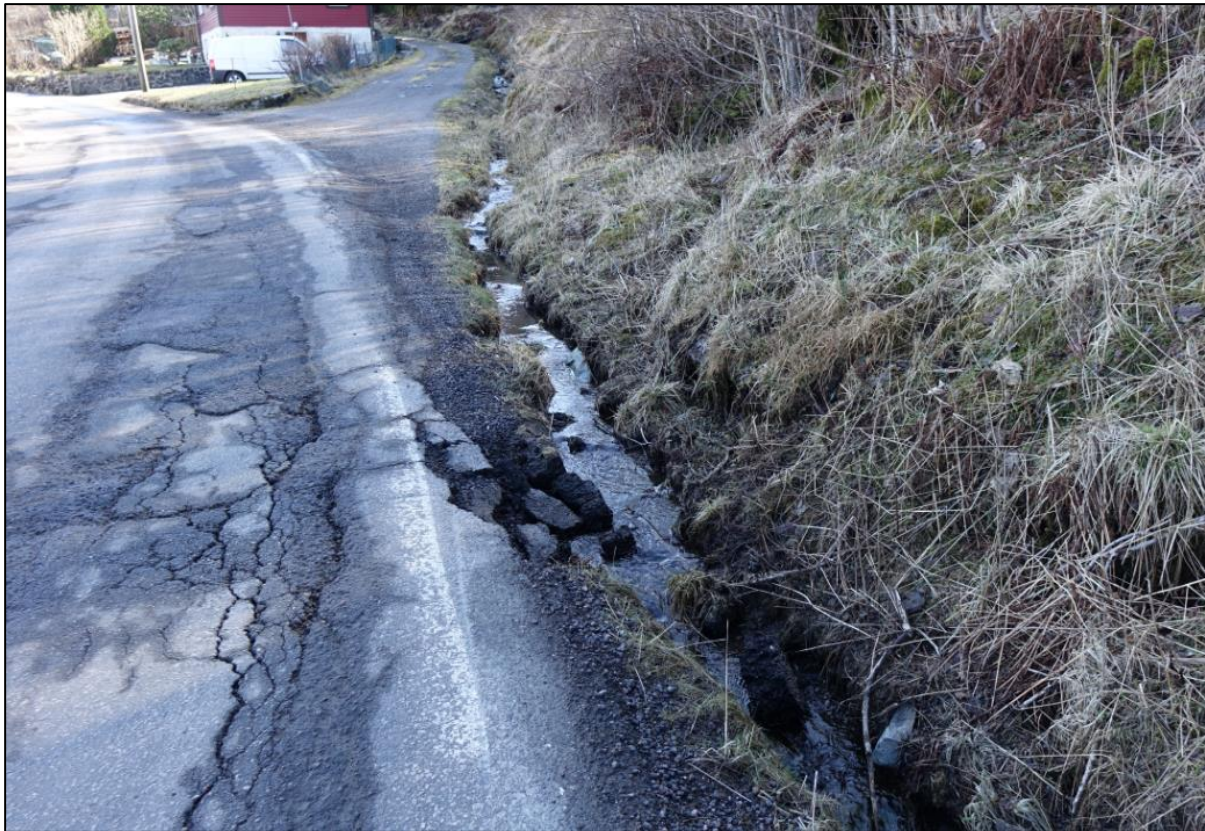
Figur 17: Deler av asfalt inn mot skjæring er vasket ut. Rødt hus i bakgrunnen har gnr/bnr 96/24.

Potensielle løseområder for steinsprang (Figur 20) går langs skrent fra bolighus med gnr/bnr 96/24 og frem til båthavna og har potensiale for å havne på fv.567. I det samme området er det også noe problematikk med overflatevann. Det ser ut til at vannet vasker ut vegen (Figur 17).

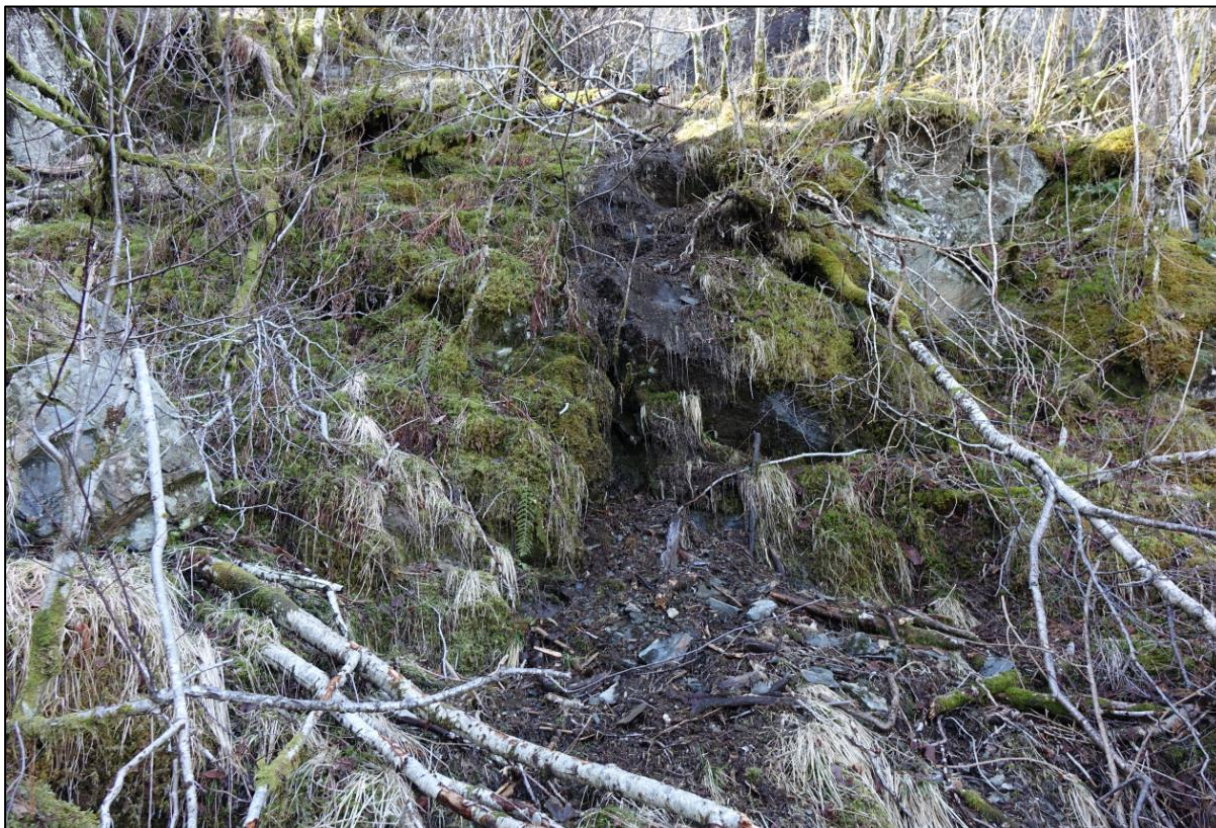
Figur 18: Lokalt jord- og flomskred ca. 200 m fra planområdet.

Det ble observert et lite lokalt jord- og flomskred utenfor aktsomhetsområdet for jord- og flomskred, ca. 200 m fra planområdet (Figur 18). Skredet hadde en utløpslengde på 20-30 m ned en bratt skråning og stoppet raskt ved utflating av terrenget.

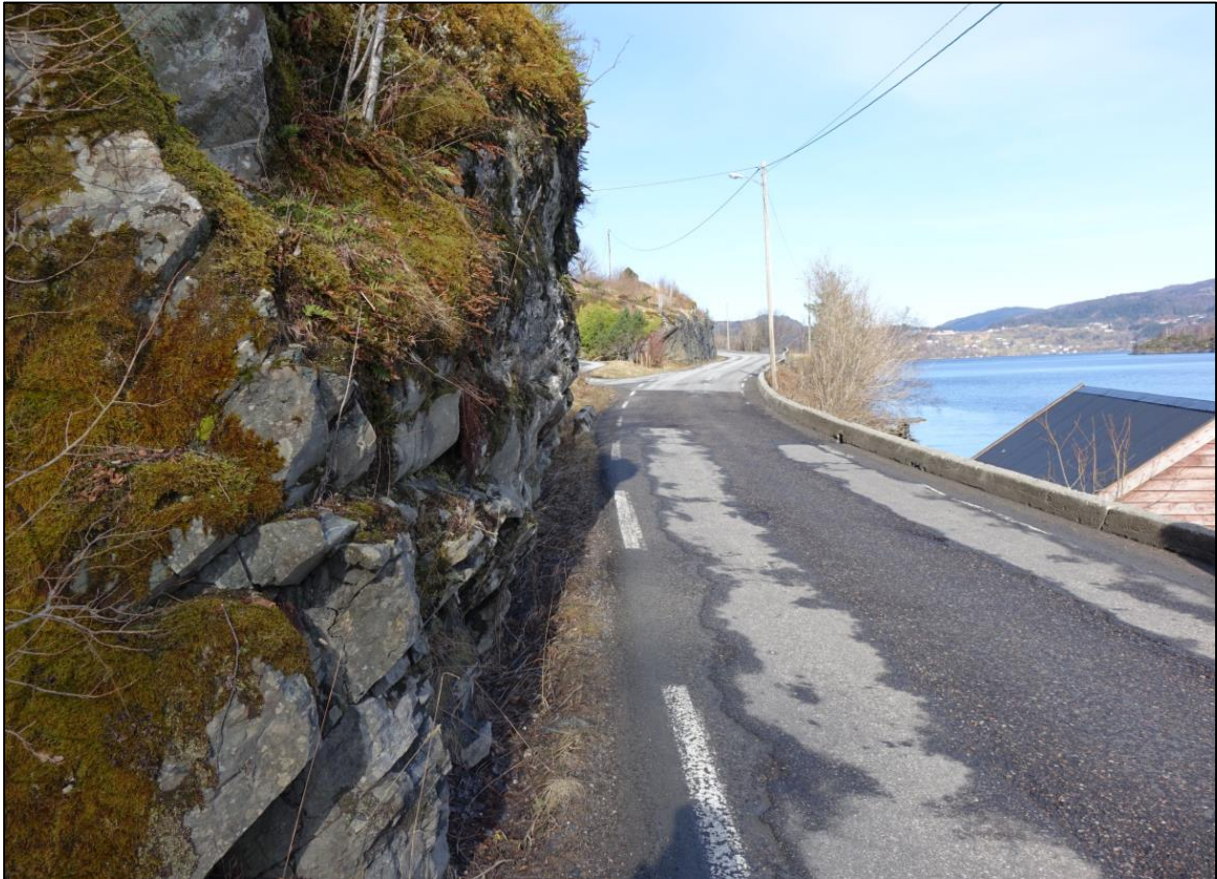
Figur 19: Skjæring lengst nord i planområdet.

Skjæringen lengst nord på kartet, nordvest for Holmane, går helt ut i vegbanen (Figur 19). Det er ingen grøft for å ta unna eventuelle nedfall av stein og blokker. Det var ingen nylige tegn på nedfall ved befaring, men skjæringen er tett oppsprukket og sannsynligheten for at det vil komme små nedfall er stor.

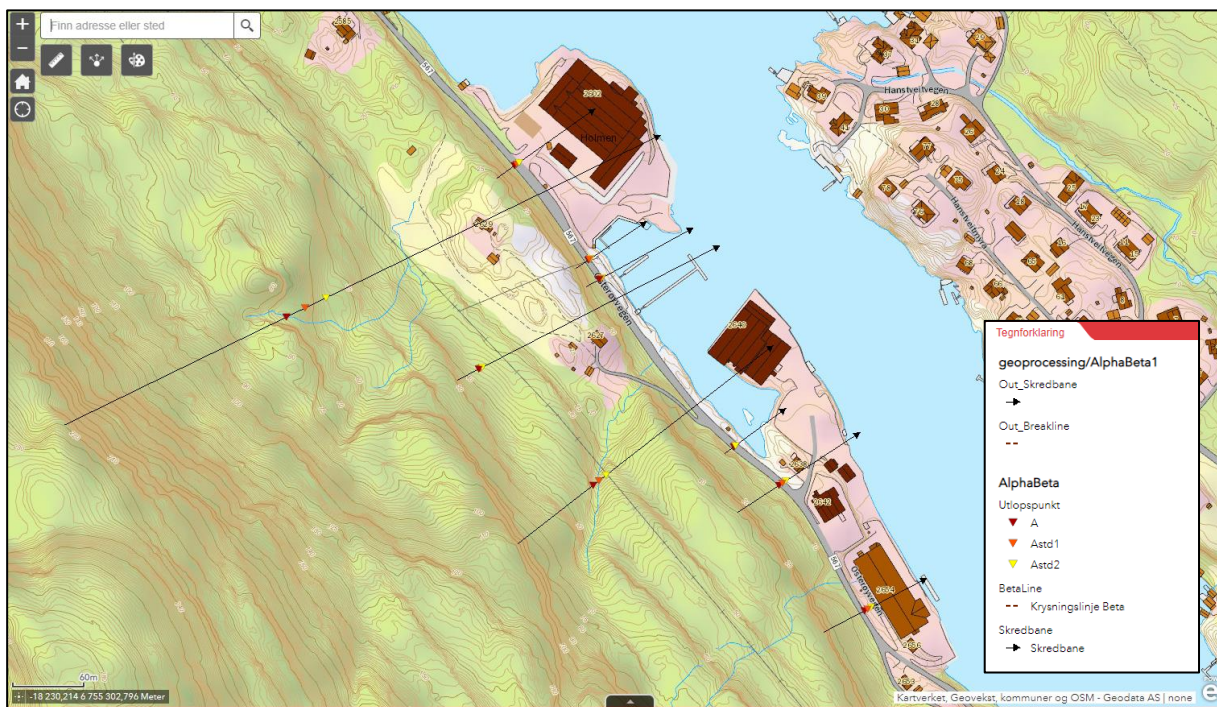
Figur 24: Alfa-Beta-beregning av utløpslengder for steinsprang (NVE AlfaBeta). Skredbanen er vist med sort linje og starten av linjen er utslippspunktet. Trekkanter viser utløpslengder for steinsprang.

Utløpslender er illustrert med trekkanter på skredbaneprofilet med henholdsvis utløpspunkt, utløpspunkt +1 standardavvik og utløpspunkt +2 standardavvik.

Fra figuren kommer det frem at steinsprang som løsner i de øvre skrentene stopper i de flate partiene i fjellsiden før de kommer ned til bolighusene. Steinsprang som løsner i de nedre skrentene og bergskjæringene ved fylkesvegen stopper på fylkesvegen eller like utenfor og vil således ikke nå inn i området med planlagt næringsbebyggelse. Modellen tar ikke hensyn til ruhet i terrenget eller vegetasjon/skog, reelt utløp vurderes derfor å stoppe på den flate fylkesvegen. Skrentene har liten høydeforskjell og eventuelt nedfall vil ha liten energi og startfart. I tillegg er det brå overgang mellom skrentene og vegen som gjør at blokkene vil få begrenset utløpslengde.
