Lonevåg beslagfabrikk  
**HOLMANE NÆRING**  
**SKREDFAREKARTLEGGING**

**Dato: 28.08.2020**  
**Versjon: 04**

<b>Oppdragsgiver:</b>	Lonevåg beslagfabrikk AS
<b>Tittel på rapport:</b>	Holmane næring - Skredfarekartlegging
<b>Oppdragsnavn:</b>	Skredfarevurdering, reguleringsplanarbeid Osterøy kommune
<b>Oppdragsnummer:</b>	529358-01
<b>Utarbeidet av:</b>	Anja H. Pedersen
<b>Oppdragsleder:</b>	Anna Wathne
<b>Tilgjengelighet:</b>	Åpen

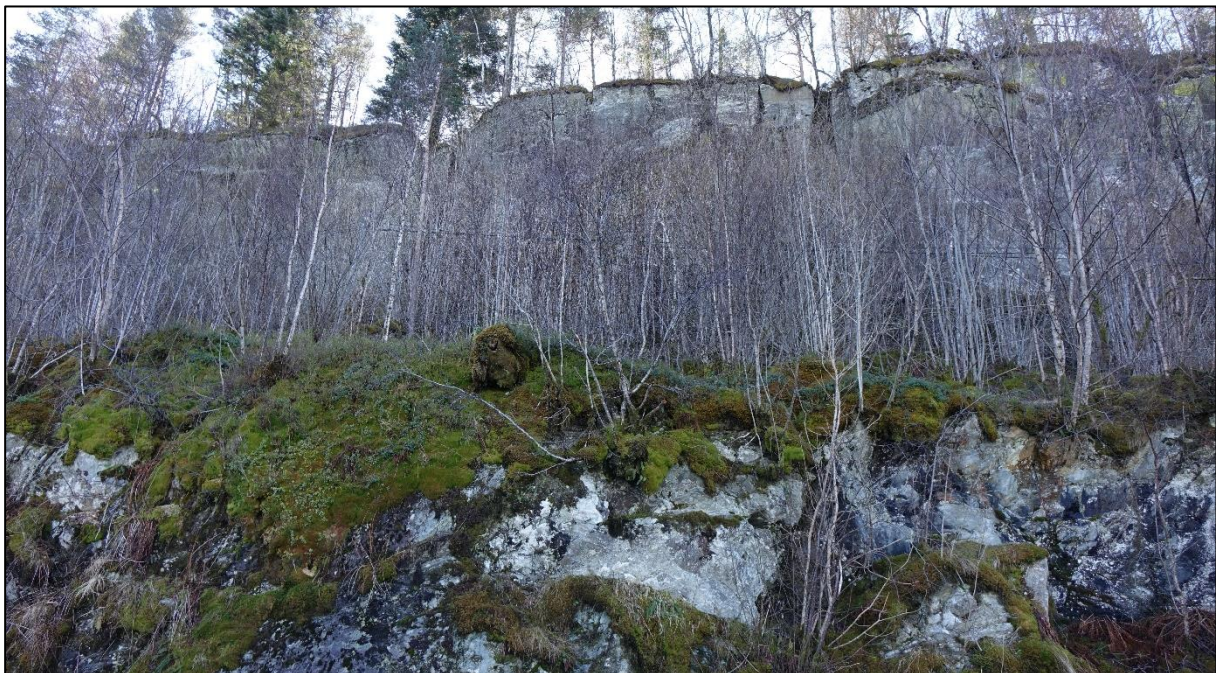
Figur 5: Bilde tatt av fjellskrent øst i planområdet, sett fra veien. Viser typisk terrengformasjon; bergskjæring/skrent nede ved veien, flatt område over med mose, lyng og trær, etterfulgt av ny fjellskrent.

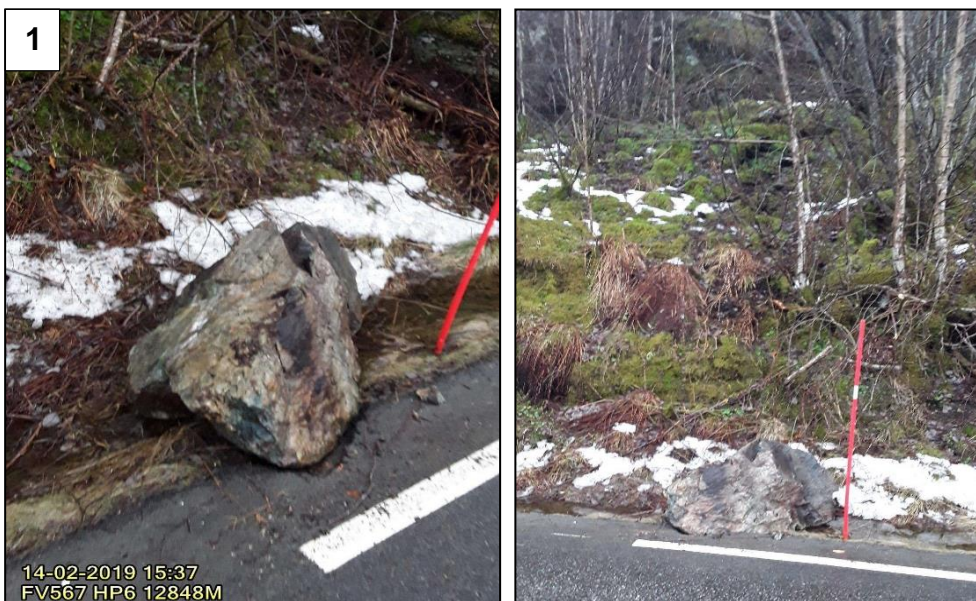
I nasjonal skredatabase (skredatlas.nve.no) er det ikke registrert skredhendelser innenfor aktuelt planområde. Det er registrert en hendelse med steinsprang i Statens vegvesens vegkart (www.vegkart.no) som er innenfor aktuelt planområde. Registrert hendelse [1] inntraff 14.02.2019 på fv.567 ved HP6 m12848 – 12849. Stein løsnet fra vegskjæring. Størrelsen på nedfallet var mindre enn 1 m<sup>3</sup> (Figur 13).

Figur 13 Steinsprang som inntraff 14.02.2019. Bilder fra Statens vegvesen.

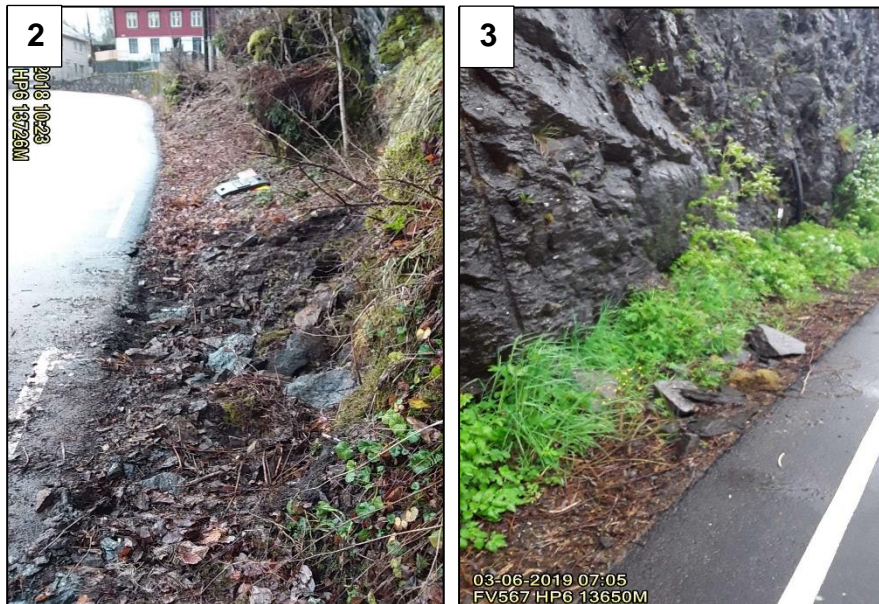
I tillegg er det registrert to steinspranghendelser til langs fv. 567 som er utenfor planområdet, henholdsvis 30.11 2018 [2] og 03.06.2019 [3]. Begge skredene er vurdert å være mindre enn 1 m<sup>3</sup> og stoppet i vegggrøften. Løsneområdet for disse skredene er beskrevet som ur og fjell/dalside. Flyfoto i Figur 15 viser plassering av skredhendelsene langs fv.567.

Figur 14: Steinspranghendelser utenfor planområdet, langs fylkesvegen. Bilder fra Statens vegvesen.

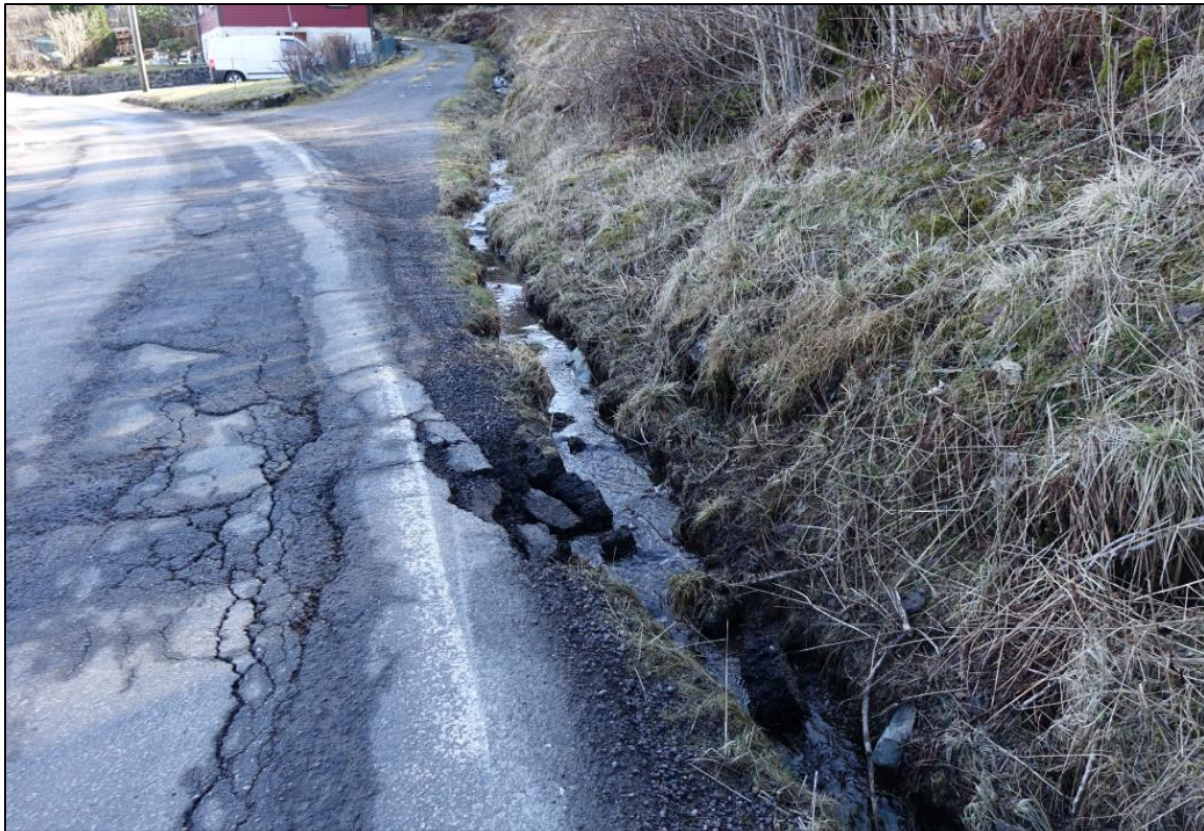
Potensielle løsneområder for steinsprang (Figur 20) går langs skrent fra bolighus med gnr/bnr 96/24 og frem til båthavna og har potensiale for å havne på fv.567. I det samme området er det også noe problematikk med overflatevann. Det ser ut til at vannet vasker ut vegen (Figur 17).

Figur 17: Deler av asfalt inn mot skjæring er vasket ut. Rødt hus i bakgrunnen har gnr/bnr 96/24.

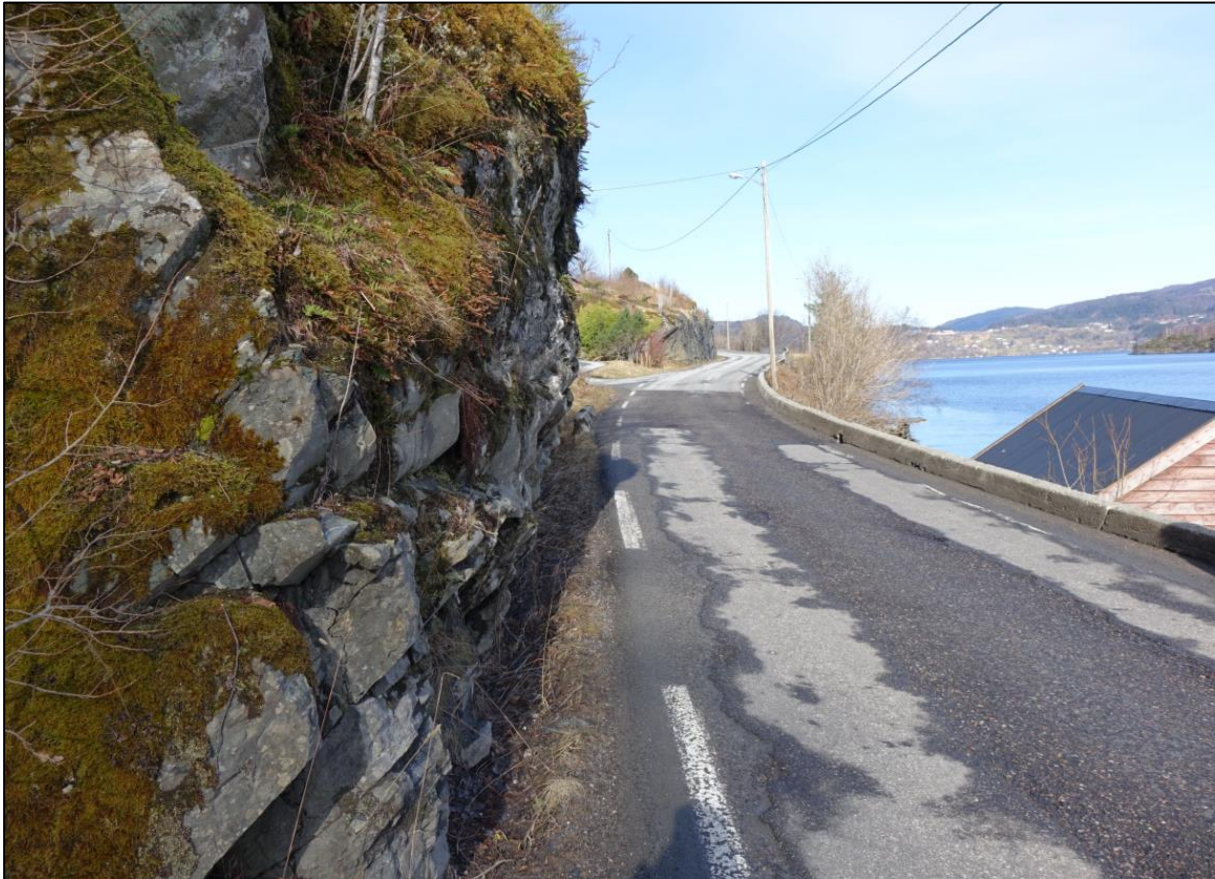
Skjæringen lengst nord på kartet, nordvest for Holmane, går helt ut i vegbanen (Figur 19). Det er ingen grøft for å ta unna eventuelle nedfall av stein og blokker. Det var ingen nylige tegn på nedfall ved befaring, men skjæringen er tett oppsprukket og sannsynligheten for at det vil komme små nedfall er stor.

Figur 19: Skjæring lengst nord i planområdet.

Anbefalte tiltak for bergskjæringene:

- Bergskjæringene må renskes for løs stein/blokk (maskinell rensk, spettrensk, spylereusk)
- Vegetasjonsrensk i bergskjæring og 2 m innenfor topp bergskjæring. Fjerning av trær som kan føre til rotvelt.
- Bergsikringsbolter
- Steinsprangnett på areal av bergskjæring med tett oppsprekking
