Sjøtroll Havbruk AS
Miljøundersøkelse type B, Tepstad
Mars 2021

Informasjon oppdragsgiver			
Tittel:	B-undersøkelse på oppdrettslokalitet Tepstad		
Rapportnummer (s):	0124/21	Lokalitetsnavn:	Tepstad
Lokalitetsnummer:	13644	Kartkoordinater:	60°33.182' N 05°23.119' Ø
Fylke:	Vestland	Kommune:	Osterøy
MTB-tillatelse:	5460	Driftsleder:	Jan Erik Lone
Oppdragsgiver:	Sjøtroll Havbruk AS

Resultat fra MOM-B/NS-9410 undersøkelse (hovedresultat)			
Parametergruppe og indeks		Parametergruppe og tilstand	
Gr. II. pH/Eh:	2,31	Gr. II. pH/Eh:	3
Gr.III. Sensorikk:	1,14	Gr. III. Sensorikk:	2
GR. II + III:	1,51	GR. II+ III:	2
Dato feltarbeid:	02 & 03.03.2021	Dato rapport:	31.03.2021
Lokalitetstilstand (NS 9410):		2	
Ansvarlig feltarbeid:	Helga Øen Åsnes	Signatur:

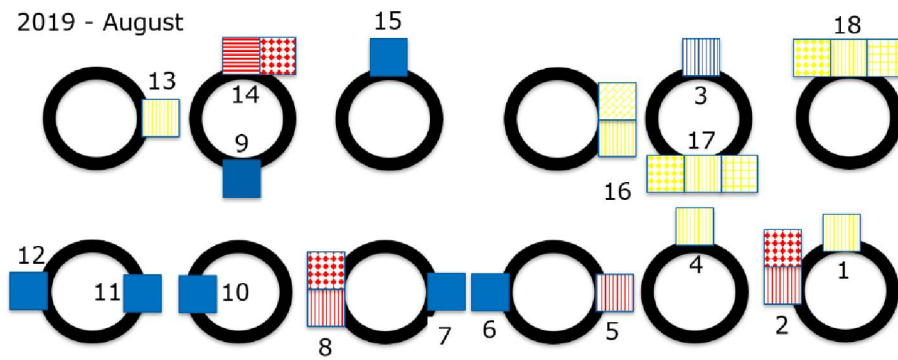
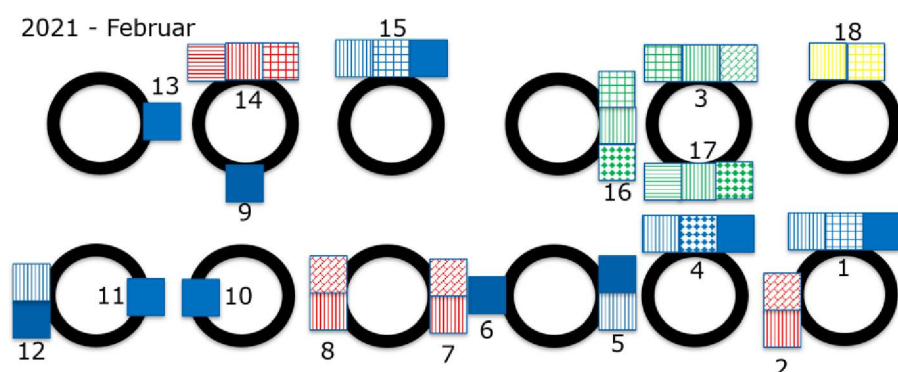
Figur 1 Skjematisk oversikt over anlegget som viser prøvetakningsstasjoner med tilhørende tilstand (farge) og bunntype (mønster). Lokalitetstilstand var 2 i henholdsvis 2019, 2020 og 2021.

Vi fikk opp sedimenter på 13 av 18 stasjoner. Sedimentene bestod primært av silt med innslag av skjellsand, leire og grus. Av stasjonene med sediment luktet det sterkt av H₂S på fire stasjoner og noe på to stasjoner. Det ble også registrert gassbobling på tre stasjoner. På 4 av de 13 stasjonene med sediment ble det registrert dyr. Kjemisk og sensorisk undersøkelse gav karakteren 4 – «meget dårlig» på fire stasjoner, karakteren 3 – «dårlig» på en stasjon og karakteren 2 – «god» på tre stasjoner. Begrenset sedimentmengde på fem stasjoner tillot kun sensorisk analyse – disse stasjonene fikk karakteren 1 - «meget god». Fem stasjoner bestod av hard bunn. Her var det trolig fjell eller stein og det var ikke tilstrekkelig materiale til hverken kjemisk eller sensorisk undersøkelse. Oppsummert gav undersøkelsen lokalitetstilstand 2 – «god».

Ut fra vurderingskriteriene i NS 9410:2016 er det dokumentert at lokaliteten Tepstad på prøvetidspunktet fikk tilstand 2 – «god» (Fig 2). Det ble gjennomført 29 grabbhugg med Van Veen grabb (0,1 m²) fordelt på 18 stasjoner. Av enkeltprøver hvor det ble tatt opp sediment fikk fire stasjoner karakteren 4 – «meget dårlig», en stasjon karakteren 3 – «dårlig», tre stasjoner karakteren 2 «god» og fem stasjoner karakteren 1 – «meget god». Belastende stasjonene er fordelt over hele anleggsområdet, men med hovedtyngde i den sørøstlige delen av anlegget (hvor det også ved tidligere undersøkelser har vært høyest belastning). Bunnen under anlegget skråner sterkt mot nord, og flest av de belastende stasjonene ligger ved foten av skråningen hvor det er trolig at organisk materiale fra anlegget akkumuleres.

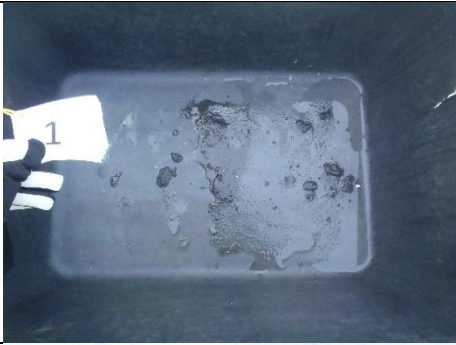
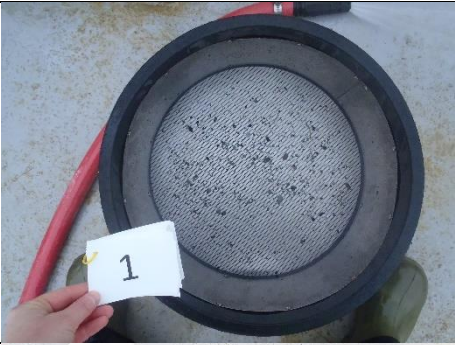
St 1

A black plastic tray containing a dark, muddy sediment sample. A white card with the number '1' is held next to it.

A circular sieve with a mesh, showing the residue retained after sieving. A white card with the number '1' is held next to it.
St 2

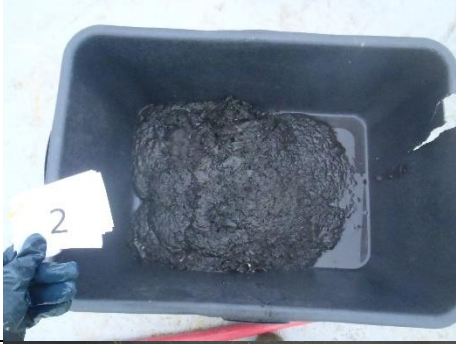
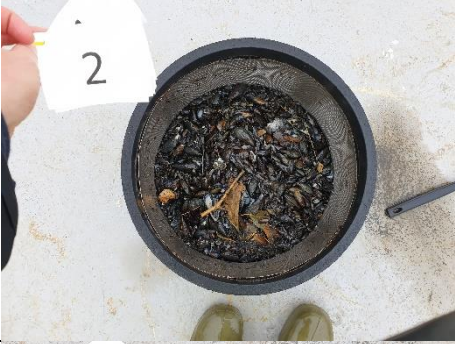
A black plastic tray containing a dark, muddy sediment sample. A white card with the number '2' is held next to it.

A circular sieve with a mesh, showing the residue retained after sieving. A white card with the number '2' is held next to it.
St 3

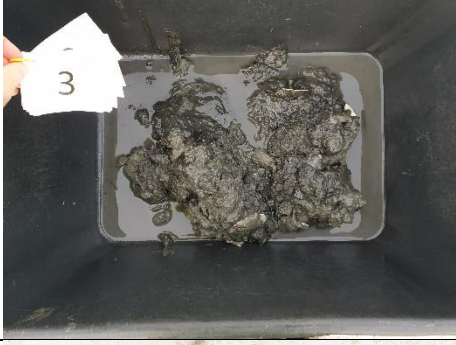
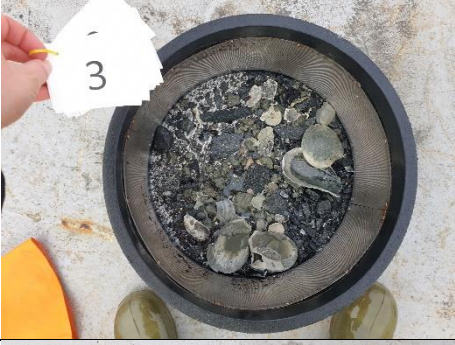
A black plastic tray containing a dark, muddy sediment sample. A white card with the number '3' is held next to it.

A circular sieve with a mesh, showing the residue retained after sieving. A white card with the number '3' is held next to it.
St 4

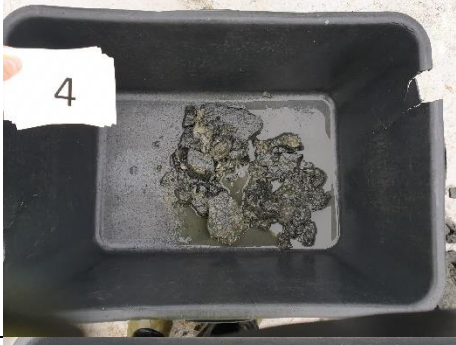
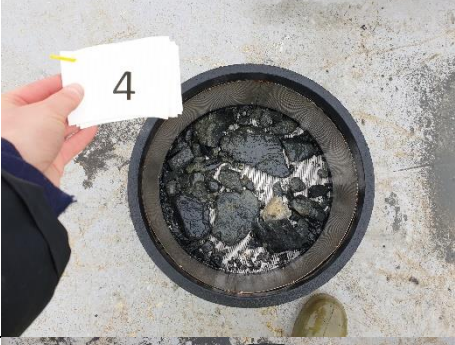
A black plastic tray containing a dark, muddy sediment sample. A white card with the number '4' is held next to it.

A circular sieve with a mesh, showing the residue retained after sieving. A white card with the number '4' is held next to it.

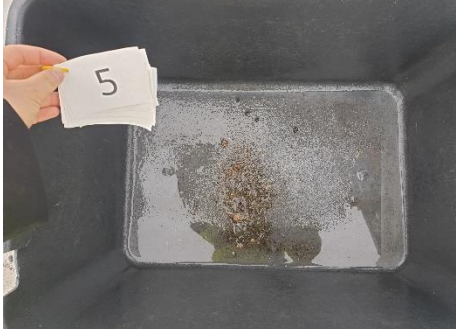
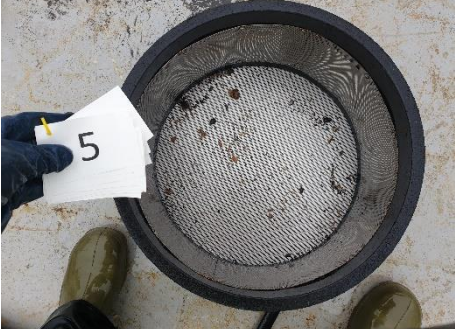
St 5

A black plastic tray containing a dark, muddy sediment sample. A white card with the number '5' is held next to it.

A circular sieve with a mesh, showing the residue retained after sieving. A white card with the number '5' is held next to it.

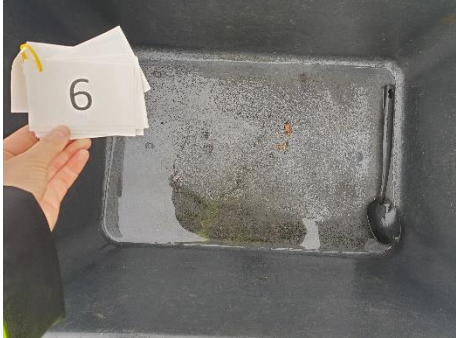
<p>St 6</p>

<p>Hardbunn, ingen prøve</p>
<p>St 7</p>

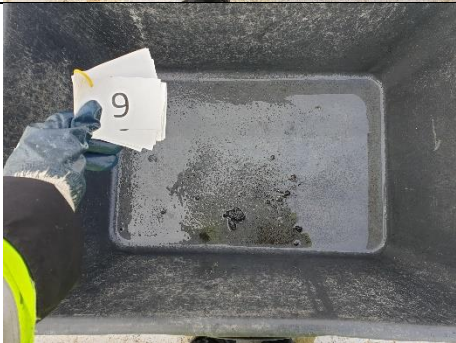
<p>St 9</p>

<p>Hardbunn, ingen prøve</p>
<p>St 10</p>

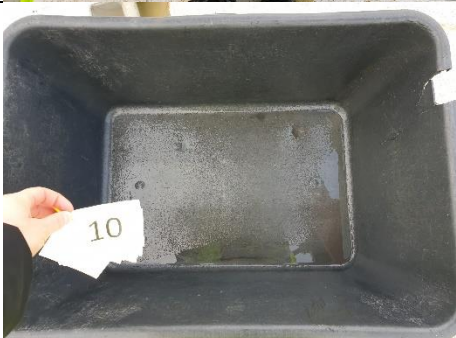
<p>Hardbunn, ingen prøve</p>

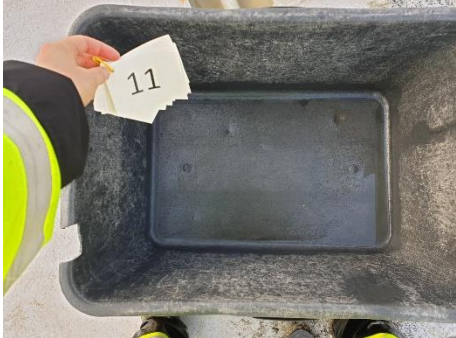
<p>St 11</p>

<p>Hardbunn, ingen prøve</p>
<p>St 12</p>

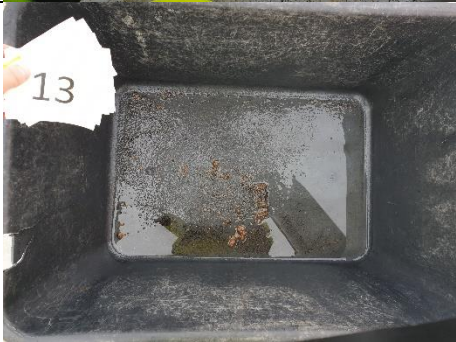
<p>St 13</p>

<p>Hardbunn, ingen prøve</p>
<p>St 14</p>
