Lonevåg beslagfabrikk AS
Holmane næring, Fotlandsvåg - Skredfarekartlegging

Utgave: 3
Dato: 2019-01-31

Oppdrag: 529358-01 – Skredfarevurdering, reguleringsplanarbeid Osterøy kommune
Oppdragsskildring: Skredfarevurdering for næringsareal i henhold til TEK 17
Oppdragsleder: Anna Wathne
Fag: Samferdsel infrastruktur
Tema: Geoteknikk, geologi

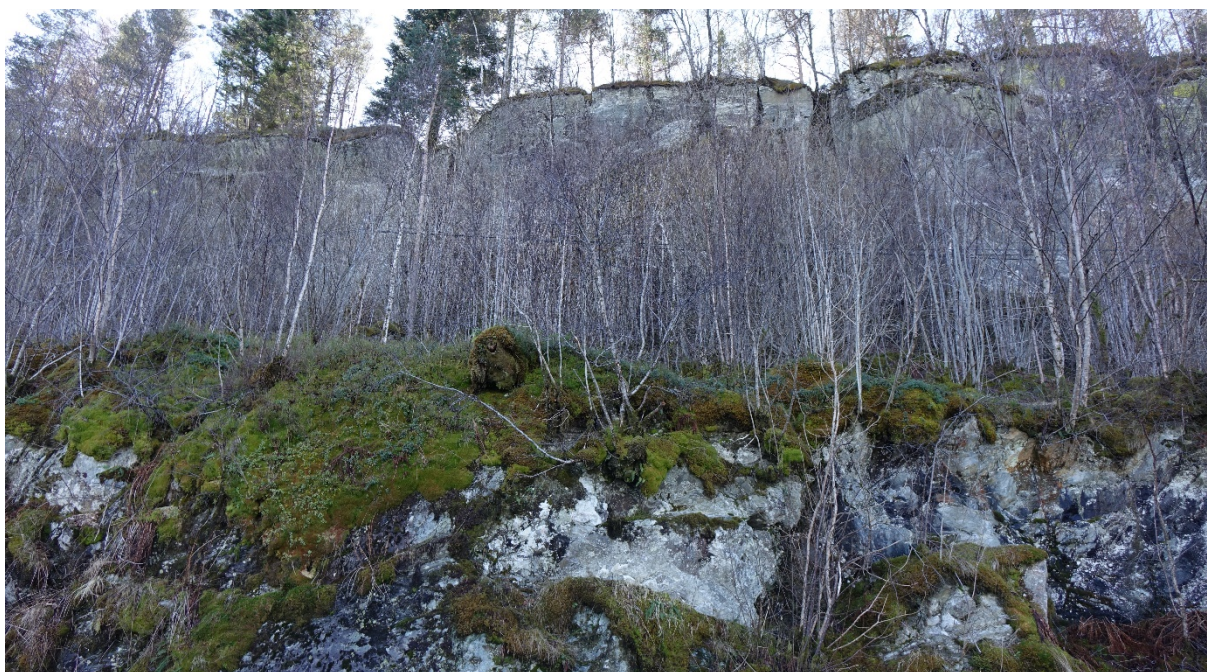
Figur 4: Bilde tatt av fjellskrent øst i planområdet, sett fra vegen. Viser typisk terrengformasjon, skrent nede ved vegen, flatt område over med mose, lyng og trær, etterfulgt av ny fjellskrent.

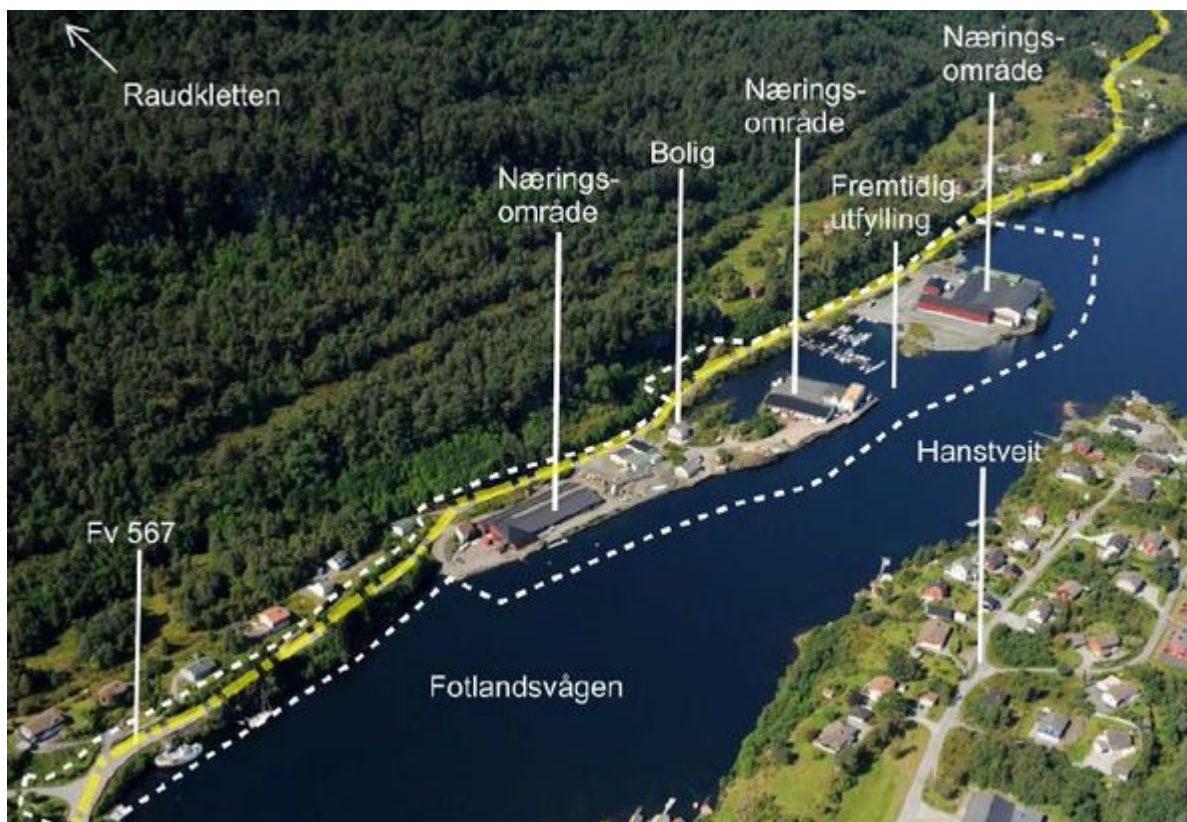
Figur 8: Bildet viser vegetasjonsforholdene i og rundt planområdet.

Fjellsiden ovenfor planområdet består hovedsakelig av løvskog og furuskog som går helt opp til toppen av fjellsiden (Figur 8). De flatere partiene er dekket av et tynt vegetasjonsdekke. Figur 9 viser et typisk bilde av landskapet i underkant av skrentene, med mose, myr, løvskog/furuskog og små bekker. De små bekkene renner inn mot større samlebekker, slik som bekken/fossen som kommer ned ved gnr/bnr 96/89 (Figur 3). Bekken drenerer et område oppå fjellet, men befaringen viser at det er lite erosjon langs bekkeløpet. Bekken som har utløp helt nord i planområdet viser også lite tegn til erosjon langs bekkeløpet.

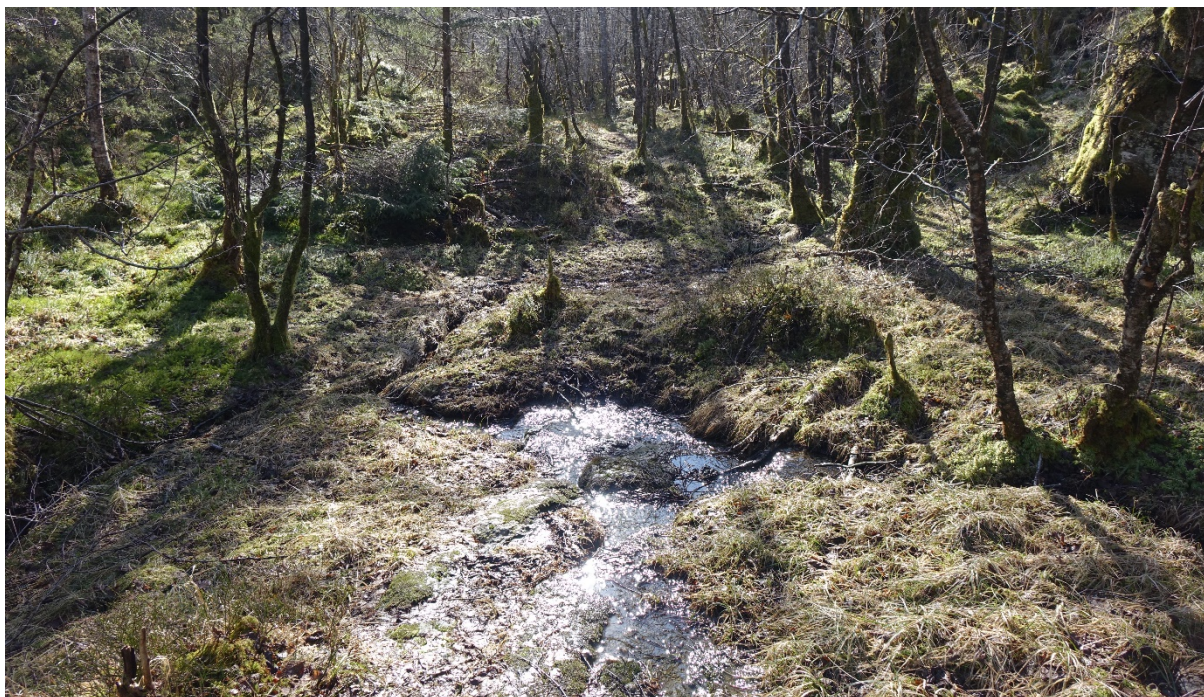
Figur 9: Myrlandskap med gressdekke, mose og liten bekk som renner på fjell. Tett løvskog med innslag av furu i underkant av en skrent.

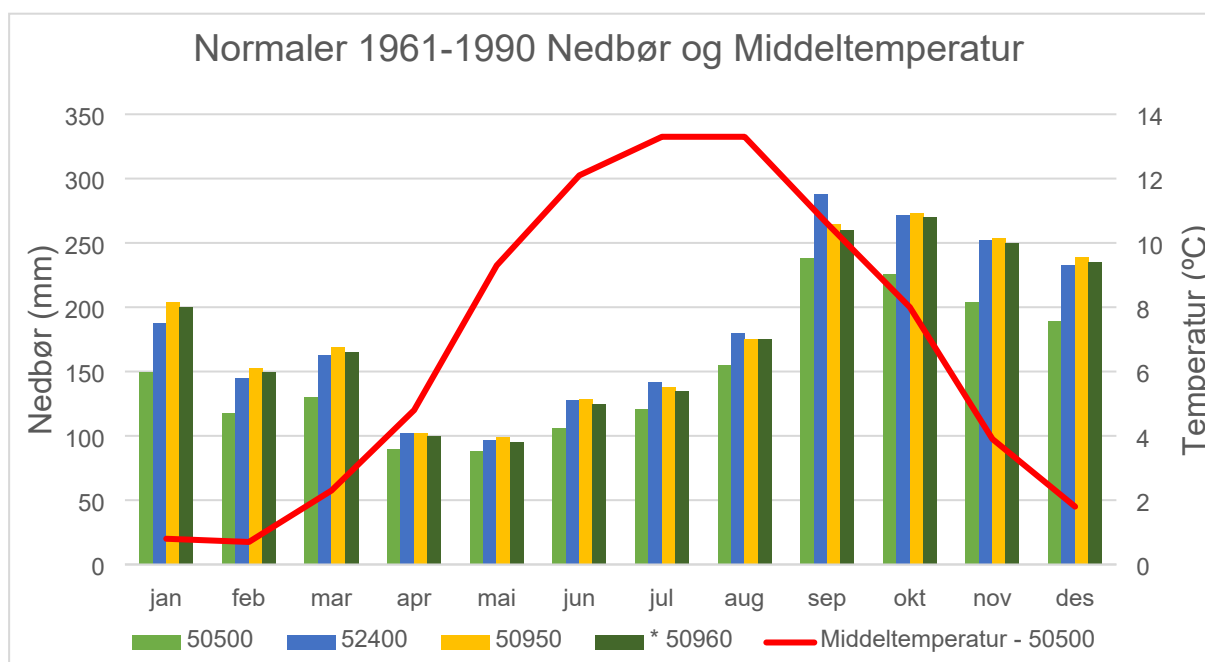
Månedsnormalen for nedbør og middeltemperatur er vist i Figur 10. Data er basert på månedsnormaler fra 1961-1990 for stasjonene nevnt over. Det er et vått klima med en gjennomsnittlig årsnedbør på 2190 mm for stasjon 52400, og 2200 mm for stasjon 50950. Hovedmengden av nedbør for stasjonene kommer mellom september - desember. Middeltemperaturen er registrert fra stasjon 50500 Flesland, vi antar at dette er representativt for vårt område. Den registrerte middeltemperaturen er over 0 °C gjennom hele året.

Figur 10: Månedsnormaler for nedbør for området for normalperioden 1961-1990. Stasjon 50960 har ingen målte data, verdiene er interpolert. Data fra eklima.met.no.

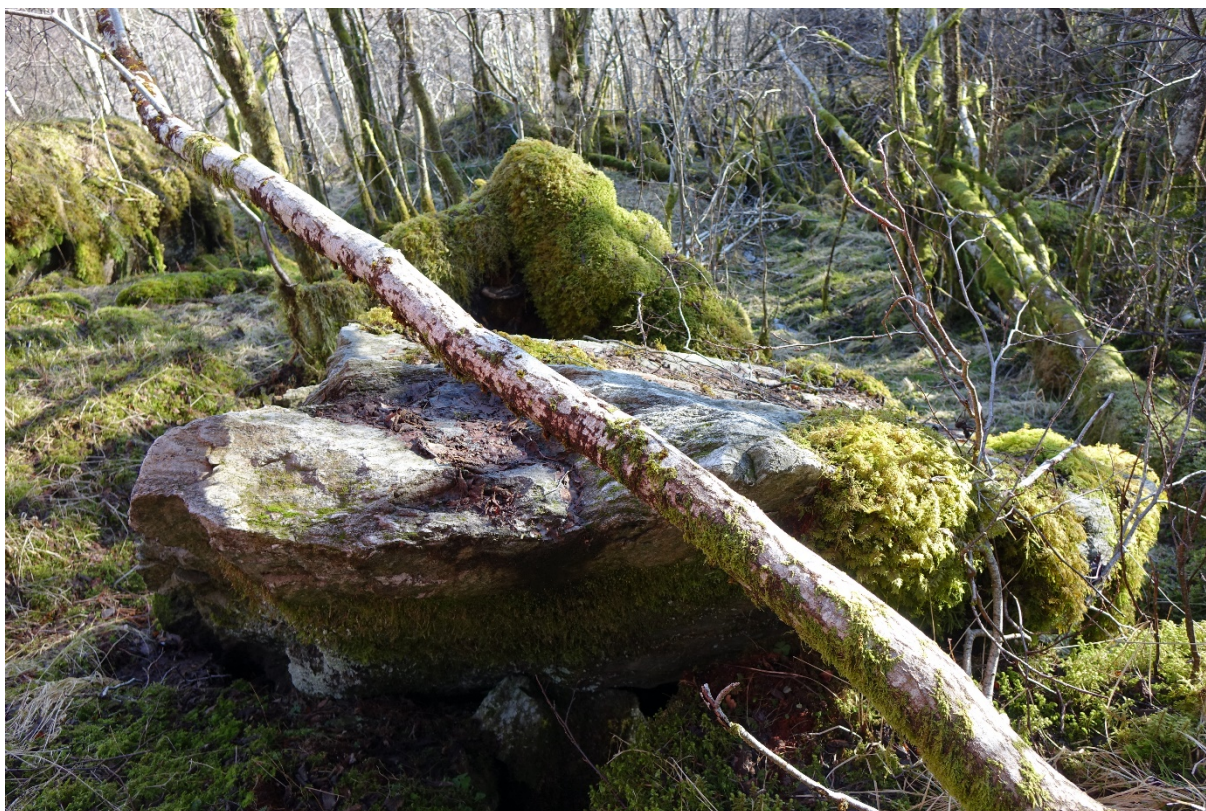
Under befaring ble det gjort flere observasjoner av steinsprangblokker. I de flate partiene under skrentene er det flere blokker av ulike størrelser som har kommet ned. Disse er nå dekket av mose og trær (Figur 11). Det er ikke observert nyere nedfall. Steinur observert i fjellsiden har også et dekke av mose og trær. Ingen ferske blokker er observert. Dersom det skulle løsne blokker fra de bratte skrentene vil ikke disse nå planområdet, de vil stoppe i de flate partiene under skrentene.

Figur 11: Historisk steinsprang, nå dekket av mose og trær.

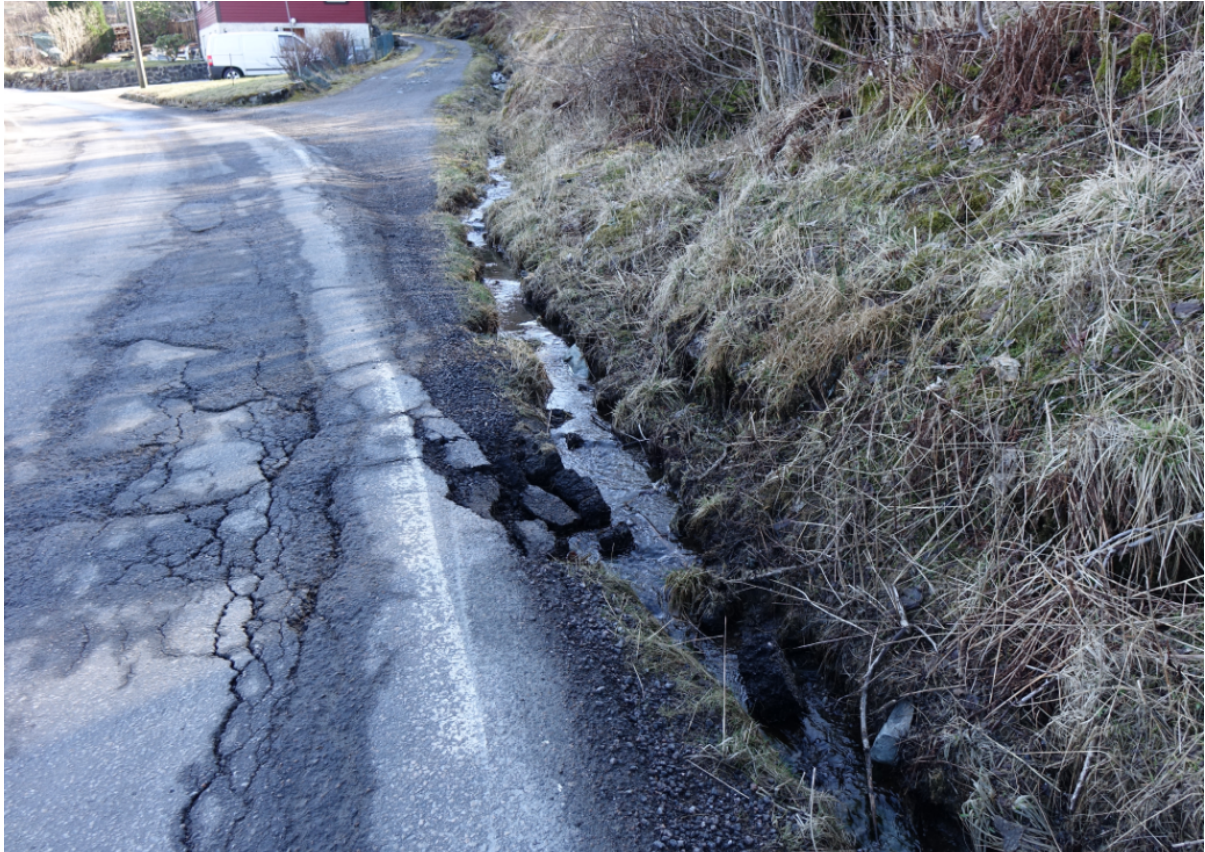
Potensielle løsneområder for steinsprang (Figur 15) går langs skrent fra bolighus med gnr/bnr 96/24 og frem til båthavna og har potensiale for å havne på fv. 567. I det samme området er det trolig noe problematikk med overflatevann.

Figur 12: Deler av asfalt inn mot skjæring er vasket ut. Rødt hus har gnr/bnr 96/24.

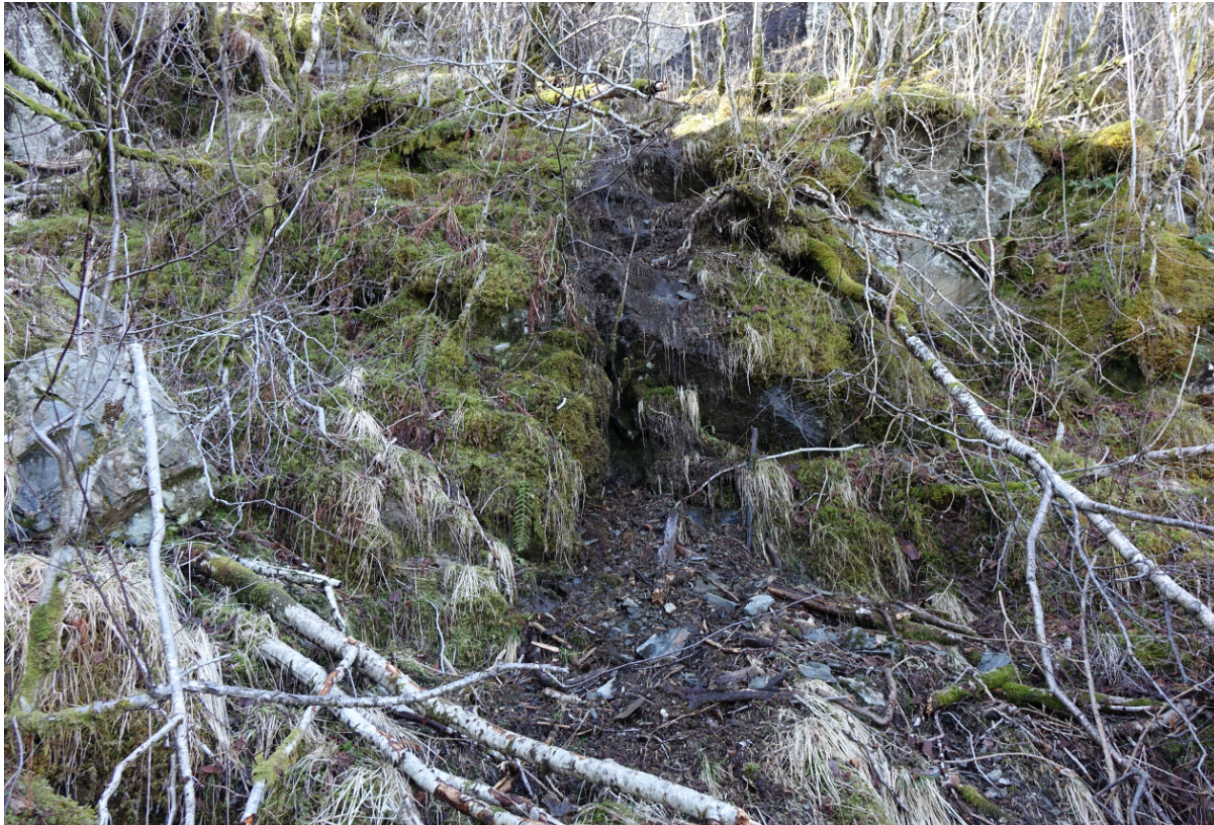
Figur 13: Lokalt jord- og flomskred ca. 200 m fra planområdet.

Det ble observert et lite lokalt jord- og flomskred utenfor aktsomhetsområdet for jord- og flomskred, ca. 200 m fra planområdet (Figur 13). Skredet hadde en utløpslengde på 20-30 m ned en bratt skråning og stoppet raskt ved utflating av terrenget. Eventuelle nye skred vil stoppe forholdsvis raskt da det er et tynt vegetasjonsdekke i området og tett med trær.

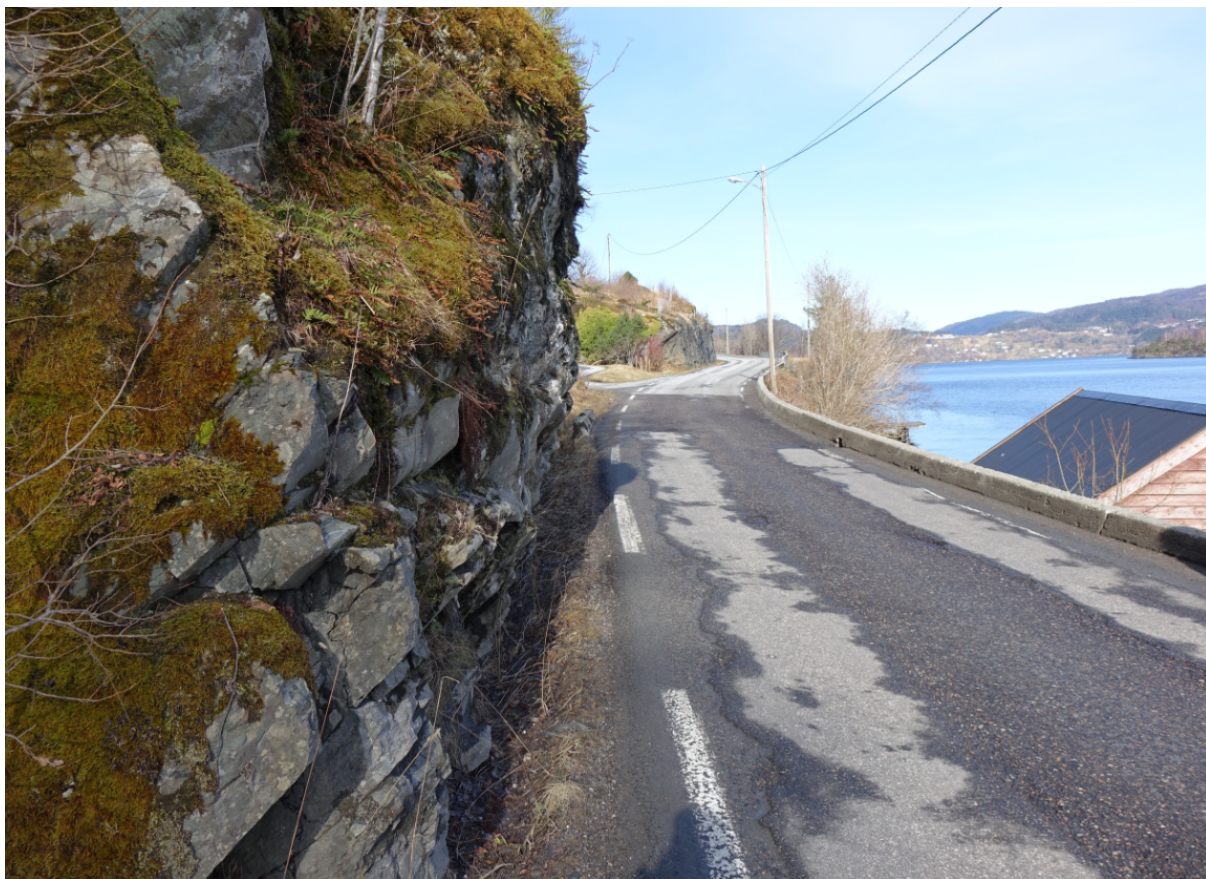
Skjæringen lengst nord på kartet, nordvest for Holmane, går helt ut i veibanen (Figur 14). Det er ingen grøft for å ta unna eventuelle nedfall av stein og blokker. Vi fant ingen nylige tegn på nedfall, men skjæringen er tett oppsprukket og sannsynligheten for at det vil komme små nedfall er stor.

Figur 14: Skjæring lengst nord i planområdet.

Det er tatt utgangspunkt i at utbyggingstiltak (bygg) er begrenset til nedsiden av fv. 567. Dersom det skal etableres bygg på oversiden av fv. 567 må det gjøres sikringstiltak. Lokal sikring med bolter og ev. nett i skrentene/skjæringene vil da være aktuelle tiltak.

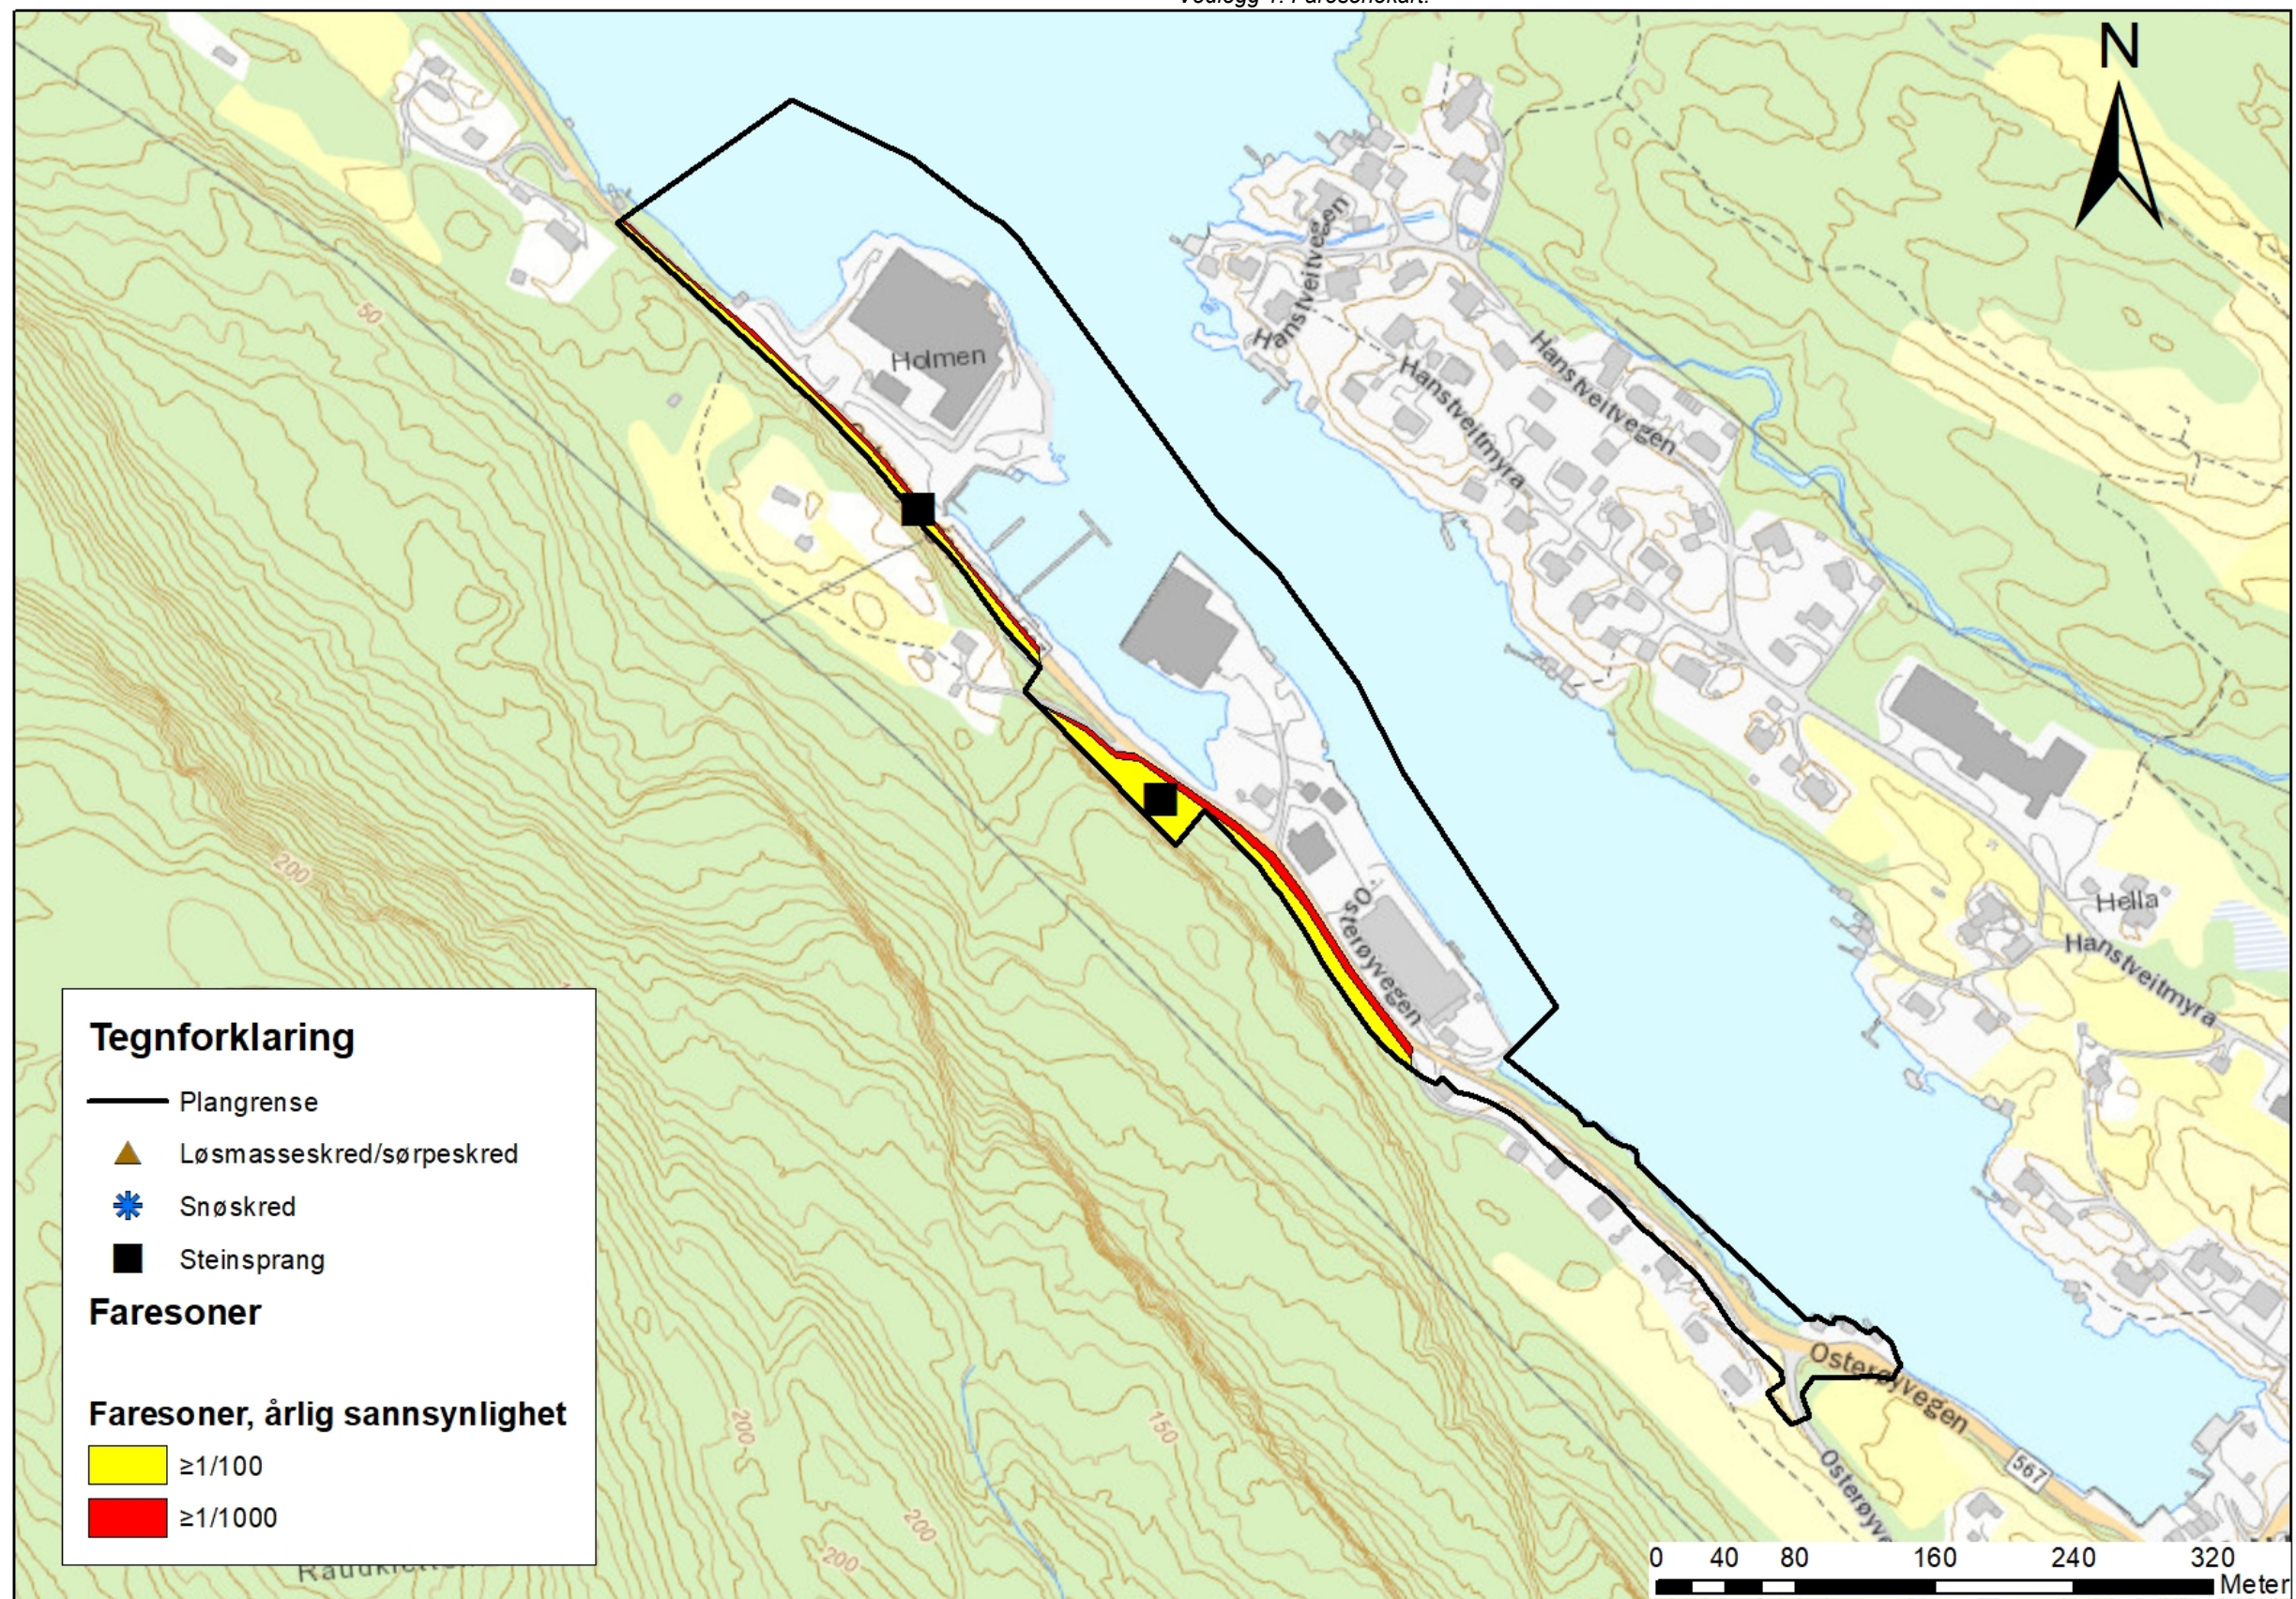
Vedlegg 1: Faresonekart.

Faresoner er vist i Vedlegg 1.

Ut fra planlagt arealbruk antas det at faresonene (Vedlegg 1), som ligger langs fv. 567, ikke vil ha påvirkning på planlagt utbygging der det er tenkt næringsbygg (nedsiden av fv. 567).
