# RAPPORT

OSTERØY KOMMUNE

## Lonevåg - Skredfarekartlegging

40035001-R01-A01

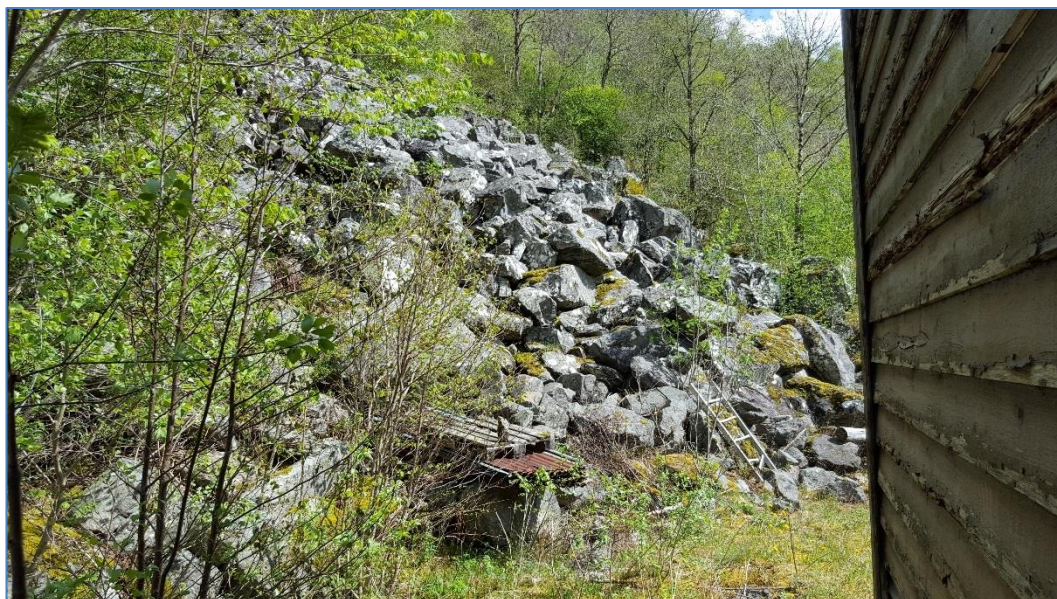
Det er generelt lite løsmasser i området. Løsmassene fremstår i hovedsak som et tynnere dekker i daler og forsenkninger. Under høyere bergskreanter finnes stedvis store uravsetninger, for eksempel under skreanter på nordsiden av Lonevågen (Figur 3) og over påhugget til Lonevågtunnelen.

*Figur 3. Ur under Nonåsfjellet like nord for Svennevika.*

På nordøstsiden av Lonevågen og inn over munningen til Lonevågtunnelen er det steile bergskrenter og store uravsetninger (se Figur 3). Det observeres her også ferske skredblokker. Skredfaren er åpenbar og vurderes i det meste av området som  $>1/100$  helt ned i sjøen. Unntaket er området i det nordøstlige hjørnet av området hvor terrenget har en utflating og ved neset som stikker ut i vågen på nordsiden Svenneviken.

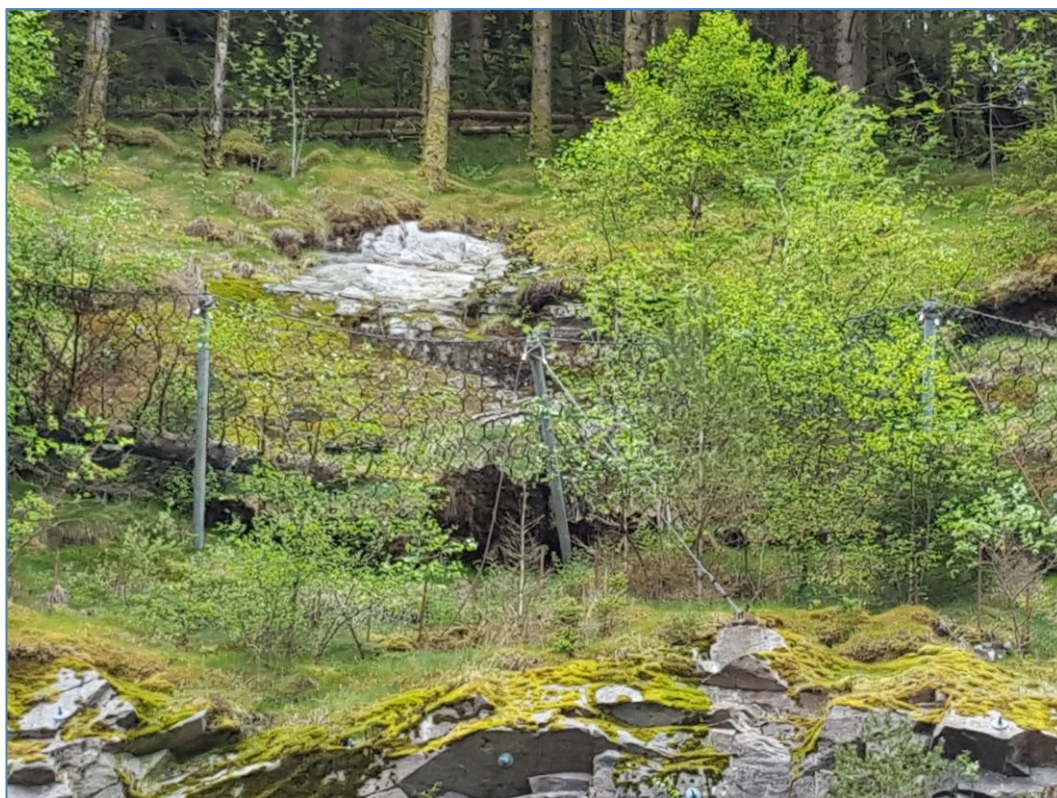
Mindre bratte bergskreanter er dekket av et tynt vegetasjonsdekke og ofte bevoskt med skog (Figur 4).

*Figur 4. Bilde av skråning over tunnelåpning ved industriområdet i sørvest av utredningsområdet. En rotvelt har eksponert berg under et tynt vegetasjonsdekke.*

På vestsiden av Lonevågen stiger terrenget med vekslende bratthet. Stedvis er det brattskrenter som utgjør potensielle løснеområder for steinsprang. Generelt er oppsprekingsgraden i skrentene av en slik karakter at det skredfaren er reel, mens andre steder er det slett glatt berg (f.eks. synes dette ved rotvelter se Figur 4).

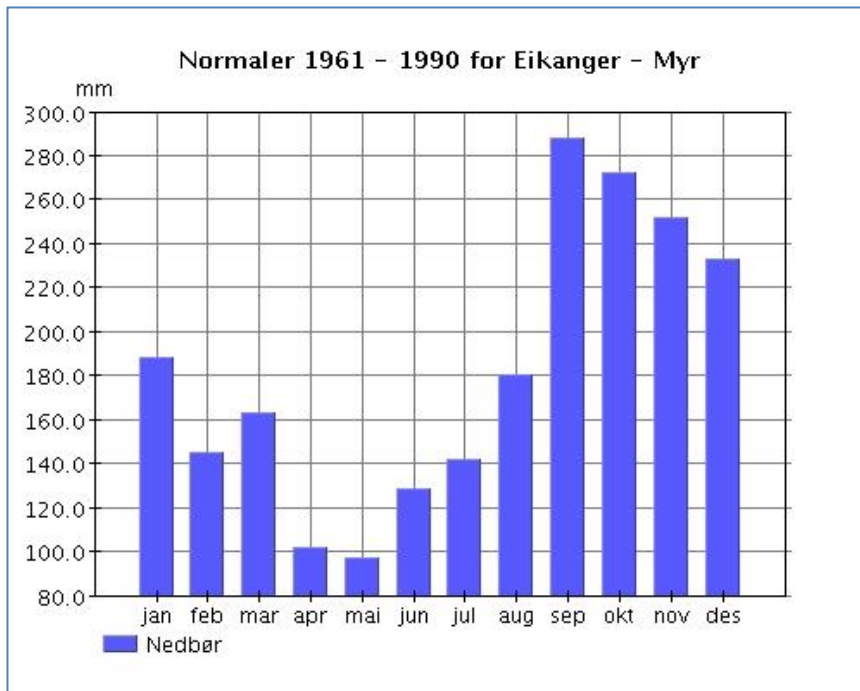
Klima i området er relativt fuktig med forholdsvis store nedbørsmengder, som spesielt faller om høsten (Figur 5). Normaltemperaturen ligger over frysepunktet hele året (Figur 6) og største snødybde er omkring 1 m (Tabell 1). Som ellers i lavereliggende kystområder på Vestlandet har snødekket normalt forholdsvis kort oppholdstid på bakken før det smelter. Temperaturforholdene tilsier også at mye av nedbøren om vinteren faller som regn.

Figur 5. Nedbørsnormal for værstasjonen Eikanger - Myr.

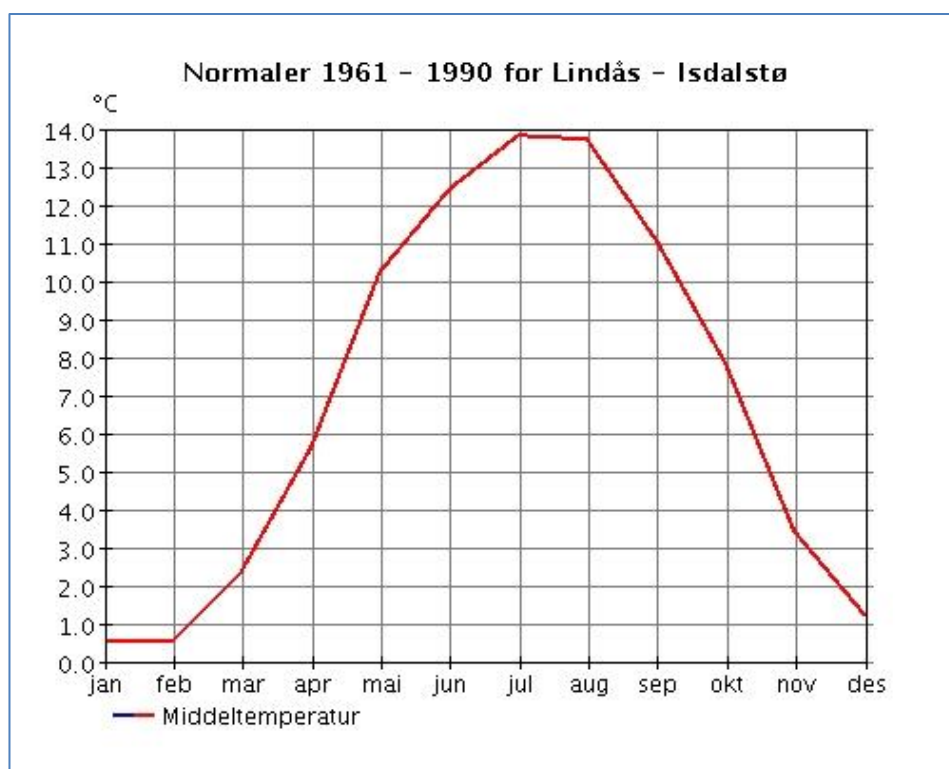
Figur 6. Temperautnormaler fra værstasjonen 52410 - Lindås-Isdalstø.

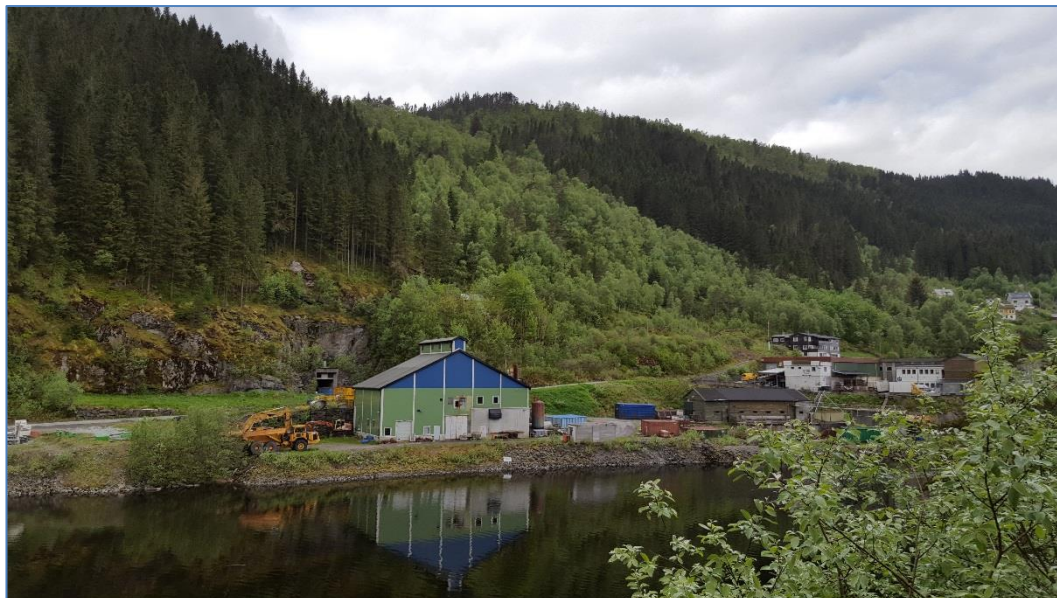
*Figur 8. Oversiktsbilde over den sørligste delen av området vest for Lonevågen. Påhugget til et privat (?) berganlegg ses like til høyre for blå/grønn industribygning.*

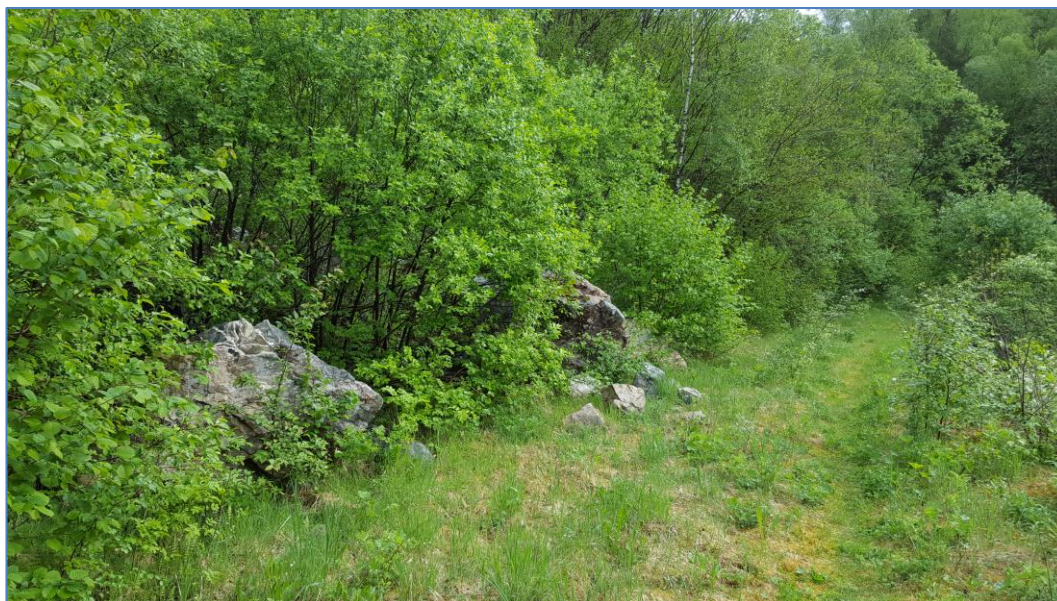
Jordet nord for vegen er omkranset av bergskrenter i nordvest og nordøst. Berget er dels sterkt oppsprukket og betydelige urer vitner om tidligere skredhendelser. Flere ferske skredblokker er også observert på «skogsveien» som går oppover mot vannet (Figur 9).

*Figur 9. Forholdsvist nylig utraste blokker ned på "skogsvei" opp til vannet.*

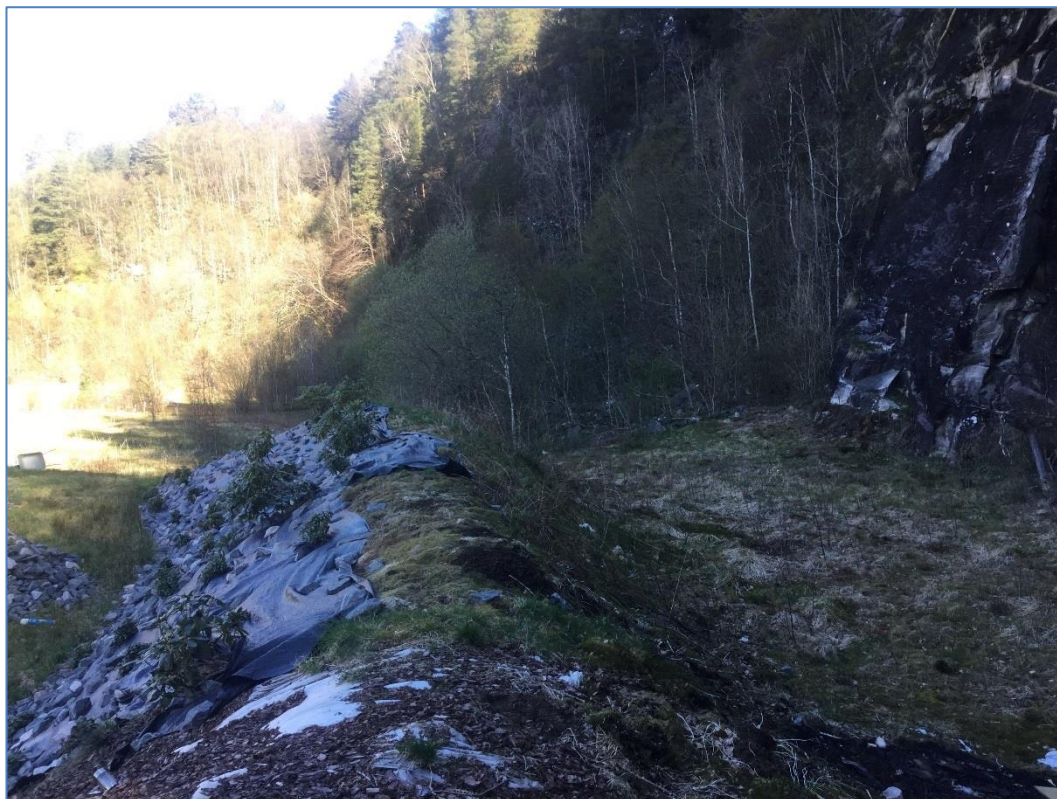
Området domineres av en høy, vestvendt bergskrent. Berget er ganske massivt, men det finnes enkelte sprekker som vil avløse blokker og flak. Skrenten er opptil om lag 80 m høy og har en betydelig ur-avsetning i underkant. Steingard i kanten av det dyrka området kan indikere at området er ryddet for stein for å etablere slåttemark. Det er nylig bygget et leilighetsbygg på sørlige del av myren, og det er etablert en mindre voll mellom bebyggelsen og bergveggen (Figur 10).

Figur 10. Bilde av voll på Hatland (eiendom gnr/bnr 14/364).
